空調機用熱交換器銅管に発生する孔食とその対策*

Pitting Corrosion and its Prevention of Copper Heat Exchanger Tubes for Air Conditioning Unit*

In the heat exchanger copper tubes for the air conditioning unit, in some cases, pitting corrosion occurs under the influences of using environment and materials. And after replacing the heat exchanger, a leak may be developed in several months of the use.

We investigated the material side factor for the pitting corrosion in the actual air conditioning system treated with a corrosion inhibitor. Pitting corrosion is generated by the presence of carbon films, and the pitting corrosion can be inhibited by reducing the deposit amount to 2 mg/m² or less.

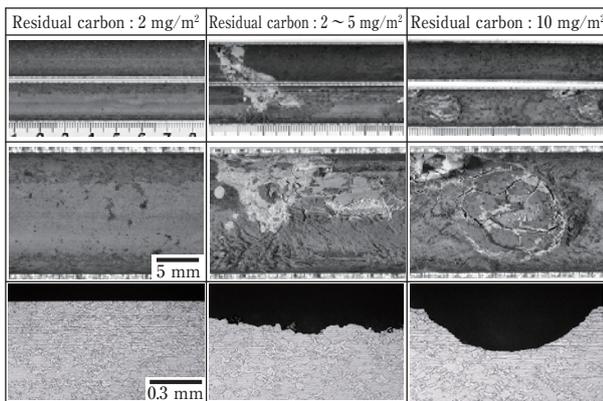
Fig. 2 Appearance of the inner surface and the cross section of the test copper tubes.

Fig. 2に通水試験終了後の各供試管の管内表面および断面状況を示す。残留カーボン量が 2 mg/m^2 の供試管の管内表面は茶色の一様な様相を呈し、酸洗浄を行っても平滑な状態が観察され、腐食の発生は全く確認されなかった。残留カーボン量が $2 \sim 5 \text{ mg/m}^2$ の供試管には局所的に緑青色系の腐食生成物によるマウンドが認められ、その下部では最大深さ 0.22 mm の孔食が発生していた。そして、残留カーボン量が 10 mg/m^2 まで増加すると、緑青色マウンドが大きく成長し、その下部での孔食は最大で 0.31 mm までに進行していた。Fig. 3に各供試管の腐食速度を示す。腐食速度は、残留カーボン量が $2 \sim 5 \text{ mg/m}^2$ 、 10 mg/m^2 と増加するとともに増大し、残留カーボン量が 10 mg/m^2 の場合には 0.1 mm/year に達した。フィールド試験箇所では、試験開始前には約2年の使用により 0.5 mm 程度の肉厚の銅管が漏洩しており、これと比較すると、本試験結果による腐食速度は遅い。ただし、本試験の開始直前と試験中の2回において、蓄熱槽水の総入れ替えがな

以上のように、水処理が実施されている冷温水空調システムに使用される銅管については、管内のカーボン皮膜の影響を大きく受けて孔食が発生することを示した。そして、残留カーボン量として2 mg/m²以下の銅管を使用することで冷水型孔食の抑制が可能と考えられた。

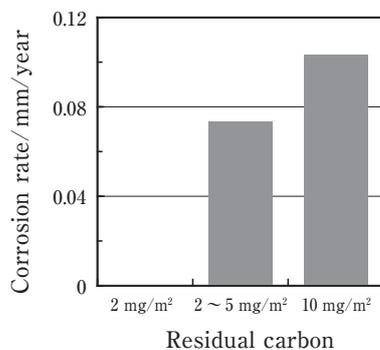
Fig. 3 Corrosion rate of the test copper tubes.

されており、本来腐食性の高かった蓄熱槽水の水質が大きく変わった可能性や、銅管内面の残留カーボン量の増大に伴い腐食の進行も顕著となっており、孔食が発生した熱交換器銅管の残留カーボン量が本試験の供試材よりさらに多かった可能性も考えられた。

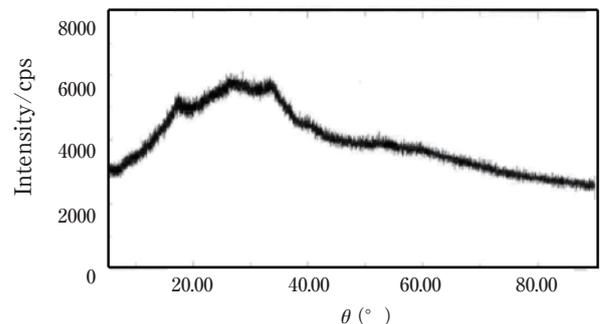
Fig. 4 X-ray diffraction analysis of the corrosion product.

Fig. 4に残留カーボン量が 10 mg/m^2 の供試管に確認された腐食生成物のX線回折結果を、Fig. 5に同化合物のEDX分析結果を示す。X線回折によれば明瞭な回折パターンは確認できず、腐食生成物は非晶質であることがうかがわれた。EDX分析からは、Cu, O, P, S, C, Feが検出された。腐食生成物の分析に関するこれらの調査結果は、水処理がなされた環境下にて経験された孔食の調査事例と同様であった⁹⁾。

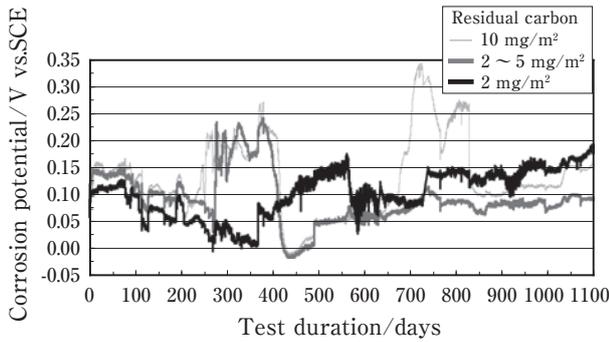
Fig. 6 Corrosion potential change of the test copper tubes.

Fig. 6に各供試管の自然電極電位の経時変化を示す。残留カーボン量が 2 mg/m^2 の供試管については、試験開始から400日くらいまでは、電位が徐々に低下し、この間では残留カーボン量が $2 \sim 5 \text{ mg/m}^2$ 、 10 mg/m^2 の供試管の電位より卑で推移した。そして、400日以降では徐々に電位が上昇した。一方、残留カーボン量が $2 \sim 5 \text{ mg/m}^2$ 、 10 mg/m^2 の供試管では、それぞれ270日

後、210日後に急激に電位が上昇し、その後400日の時点で両者とも電位が急激に降下した。試験開始より400日以降では、残留カーボン量が2～5 mg/m²の供試管では電位の大きな変動はなく、残留カーボン量が2 mg/m²の場合と同様に徐々に上昇した。残留カーボン量が10 mg/m²の供試管では、試験開始700日以降で再び電位の急激な上昇と降下が繰り返され、36ヶ月間の試験期間中に電位が著しく変動した。

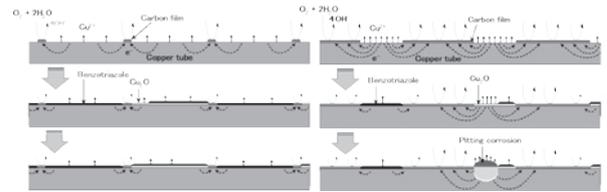
Fig. 8 Mechanism of the pitting corrosion by the influence of the carbon film.

発生について次のように考えた。Fig. 8にカーボン皮膜の影響による孔食発生機構を示す。孔食発生におけるカーボン皮膜の作用については、カーボン皮膜はカソード、銅露出部はアノードとなり腐食反応が発生するとの報告があり¹⁰⁾、先に示したEPMA分析による表面状態であれば、残留カーボン量が多い方がアノード部分は狭小となる。また、自然電極電位の測定結果からは残留カーボン量が多い方が試験開始の電位は貴となったが、これは、カーボン皮膜は電位が貴であるため、銅の電位を貴にするとの研究報告¹¹⁾と一致する。したがって、カーボン皮膜の存在は孔食発生を促進させる大きな要因であることが言える。これに加えて、水処理実施時の特徴として、本フィールド試験箇所においても確認された銅用防錆剤であるベンゾトリアゾール(アゾール系化合物)が多く使われており、これは銅あるいは酸化銅の表面に吸着するとされ¹²⁾、残留カーボン量が多い場合には、局在化したアノード部分がさらに狭小化し、孔食の進行が促進されるものと考えられた。一方、残留カーボン量が少ない場合には、水処理環境下においてアノード部分が局在しても、カソード部分が狭いため、腐食反応が促進されず、孔食発生が抑制されるものと考えられた。
