## 見えない構造体を求めて\*

村田 拓哉\*\*

### In Search of an Invisible Structure\*

\*\* (株)UACJ R&Dセンター 研究業務部

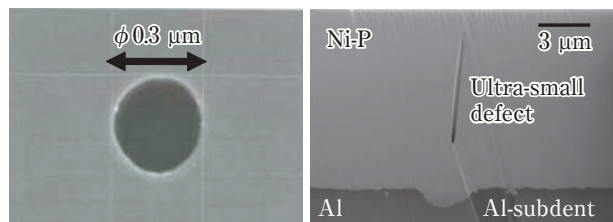
家電量販店に行くと、ハードディスクドライブ(HDD)の容量は数TBが当たり前になっていることにお気づきかと思う。これは、先人たちが多種多様なめっき欠陥に立ち向かい、メカニズム解明と対策を講じてきた歴史の結晶である。しかし、直径1  $\mu\text{m}$ に満たない超微小欠陥(Fig. 1)については、メカニズムの解明に至っていなかった。この超微小欠陥について分析すると極めて特徴的であることが分かった。その特徴とは、①表面からAl基板に向かって孔が伸長、②Al基板には凹みが存在、③孔は途中で途切れている、の3つである。超微小欠陥については、基板からのガス発生、めっき中のコンタミ付着が発生原因であるという説が提唱されていた。しかし前者では、孔が途中で途切れていることの説明ができず、後者では原因となる異物が発見されていないなど、どちらの説も不完全であった。一方で筆者は、「Al基板の溶解で発生した $\text{Al}^{3+}$ の通り

Fig. 1 SEM image of the ultra-small defect.

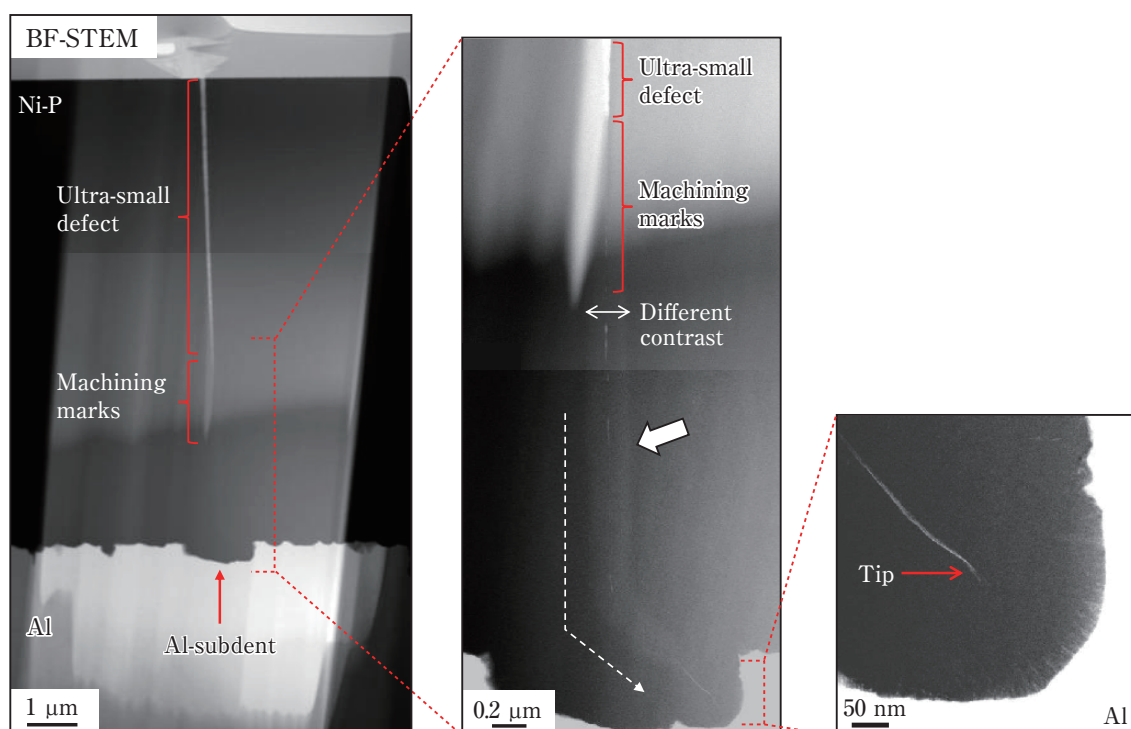
と鮮明に観察したくなるのが研究者の性、分析の方にも熱意が伝わり、分析を継続することとなった。超高圧STEMで欠陥の全体像は把握できたので、サンプルを追加工によりさらに薄片化し、東大の高感度EDX付きSTEMで観察および分析をすることとした。この時に撮影した超微小欠陥のSTEM写真がFig. 2である。超微小欠陥から連続するコントラストが異なる一定幅の構造体が観察できる。追加工したことでより鮮明に超微小欠陥の全容を捉えることができた。

また、超微小欠陥および直下のAl基板についてEDX分析を行うことで、Al基板の凹みが無電解Ni-Pめっき中に発生したものであり、超微小欠陥はAl基板の溶解に伴い発生した $Al^{3+}$ の泳動が発生原因であることを突き止めることに成功した<sup>2)</sup>。得られた結果が、これまで説明していた模式図そのものであるといっても過言ではなかった。その詳細な結果を論じるには余白が足りないため、本稿では割愛させて頂く。

Fig. 2 Cross-section STEM image of the ultra-small defect.
