銅合金およびアルミニウム合金のカントメーターによる
分光分析における他元素の影響について

Effects of Other Elements in Spectrochemical
Analysis of Copper Alloys and
Aluminium Alloys by Using Quantometer

東京電力株式会社新東京火力発電所における
モデルコンデンサーによる復水器管の腐食試験（第1報）

Corrosion Testing on Condenser Tubes by Model
Condenser at Shin-Tokyo Power Station (Rep. 1)

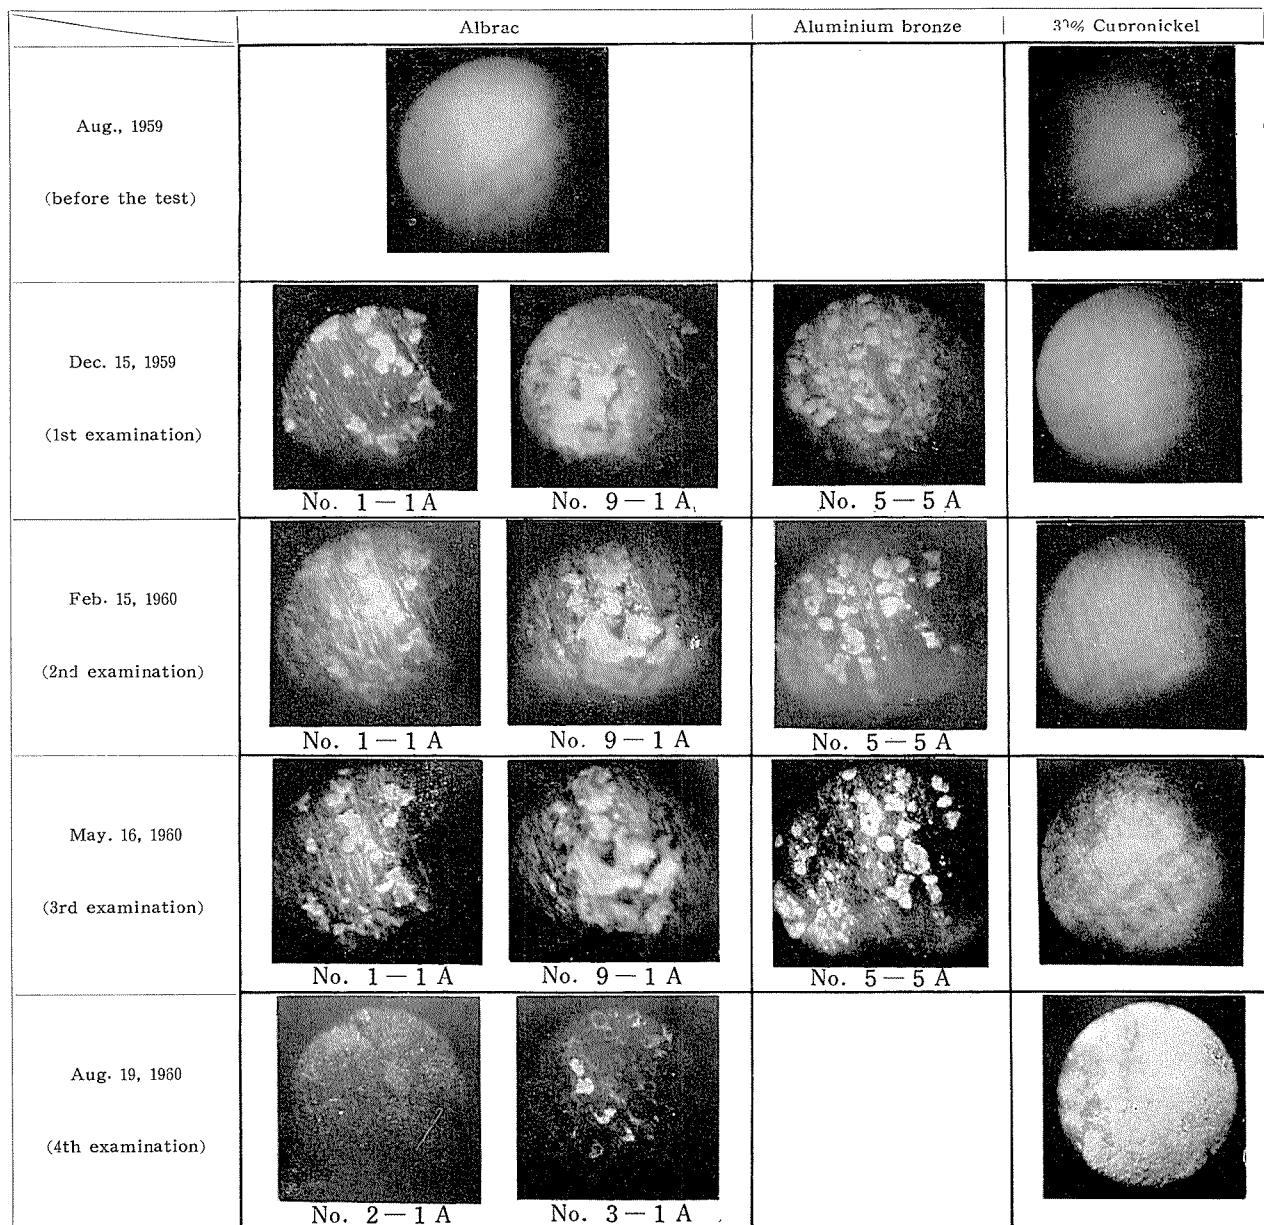
Photo. 4 Inside wall of tube, observed by bore scope. $\times 4$

○ There are spots like pitting corrosion on the inside wall.

検査結果の要点をTable 9に示す。○印は腐食(点食)と思われる黒い斑点が認められたことを示し、×印はスライム状の沈着スケールが全面に厚く附着し、×印は同様の沈着スケールが全面に薄く附着していたことを示している。以下、非掃除管と掃除管に別けて簡単に述べる。

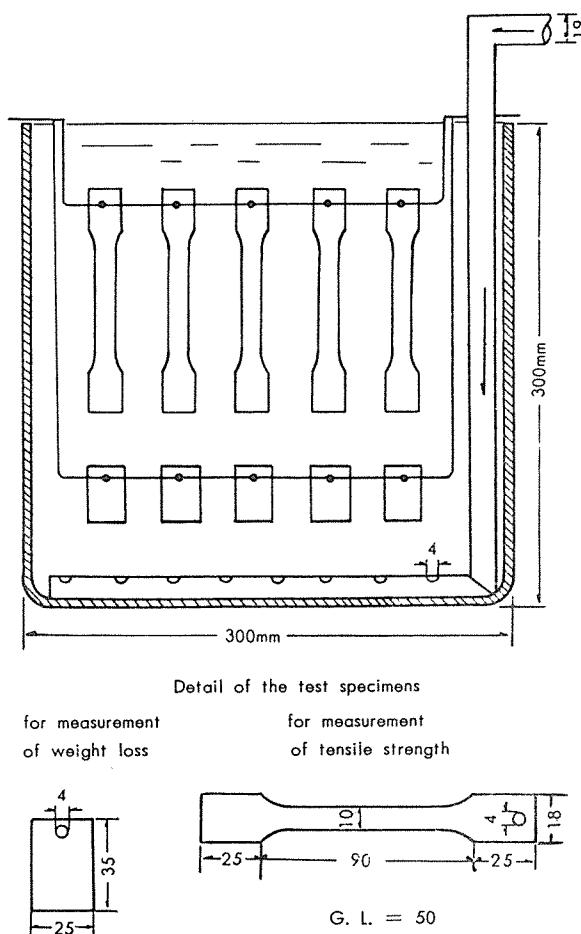
Fig. 1 Schematic diagrams of test apparatus.

調査用試片 (1×25×35mm) をビニール紐で吊り下げ水道水を絶えず下から上へ 0.3m/min. の速度で溢れさせた。

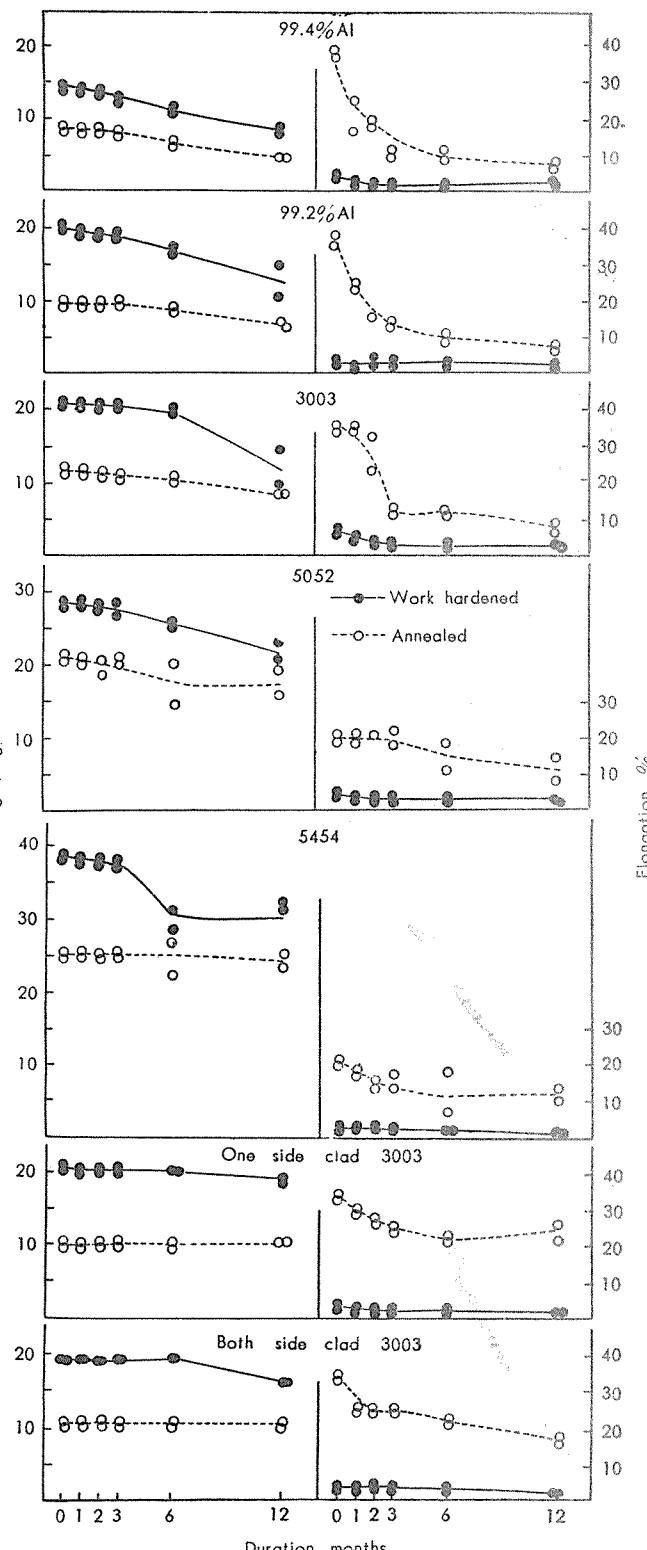
Fig. 3 Results of tensile test on test specimens.

各材料の流水試験による機械的性能の変化を Fig. 3 に示した。硬質材、焼純材共に各々 2 枚ずつ引張試験を行なった。これによると Alclad 3003 合金を除いたすべての材料は硬質材、焼純材をとわず流水月数に応じて引張強さは低下している。この場合硬質材の方が焼純材に比較して低下

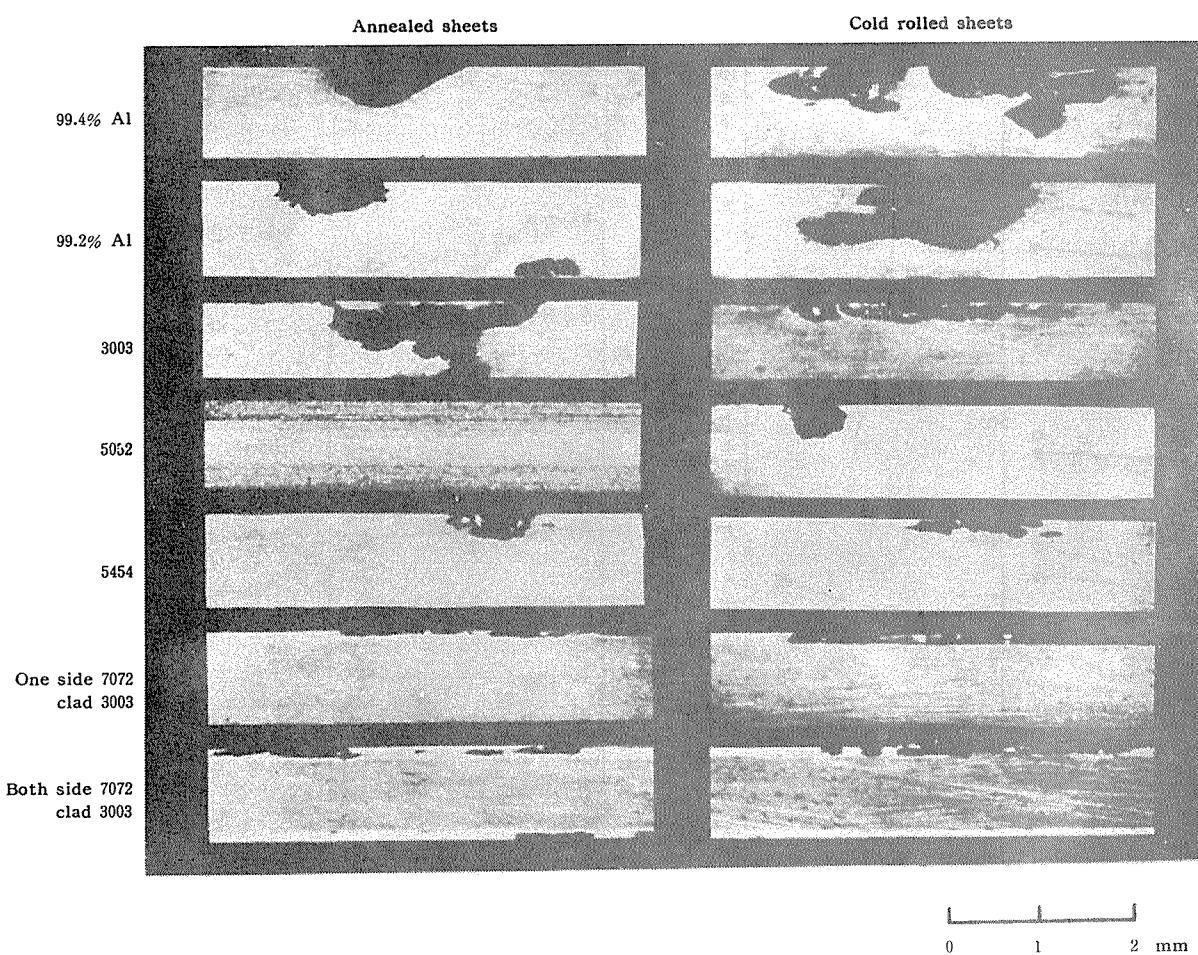
Photo. 2 Cross section of 12 months exposure of test specimens in tap water.

ッド材の 3003 合金側は全然点食が起っていない。どの材料も板の表裏によってかなり点食孔の発生密度が異なっている。尚 Photo. 2 からもみられる如く Alclad 3003 合金を除いた硬質材の点食孔は圧延方向に伸びて発生している様である。

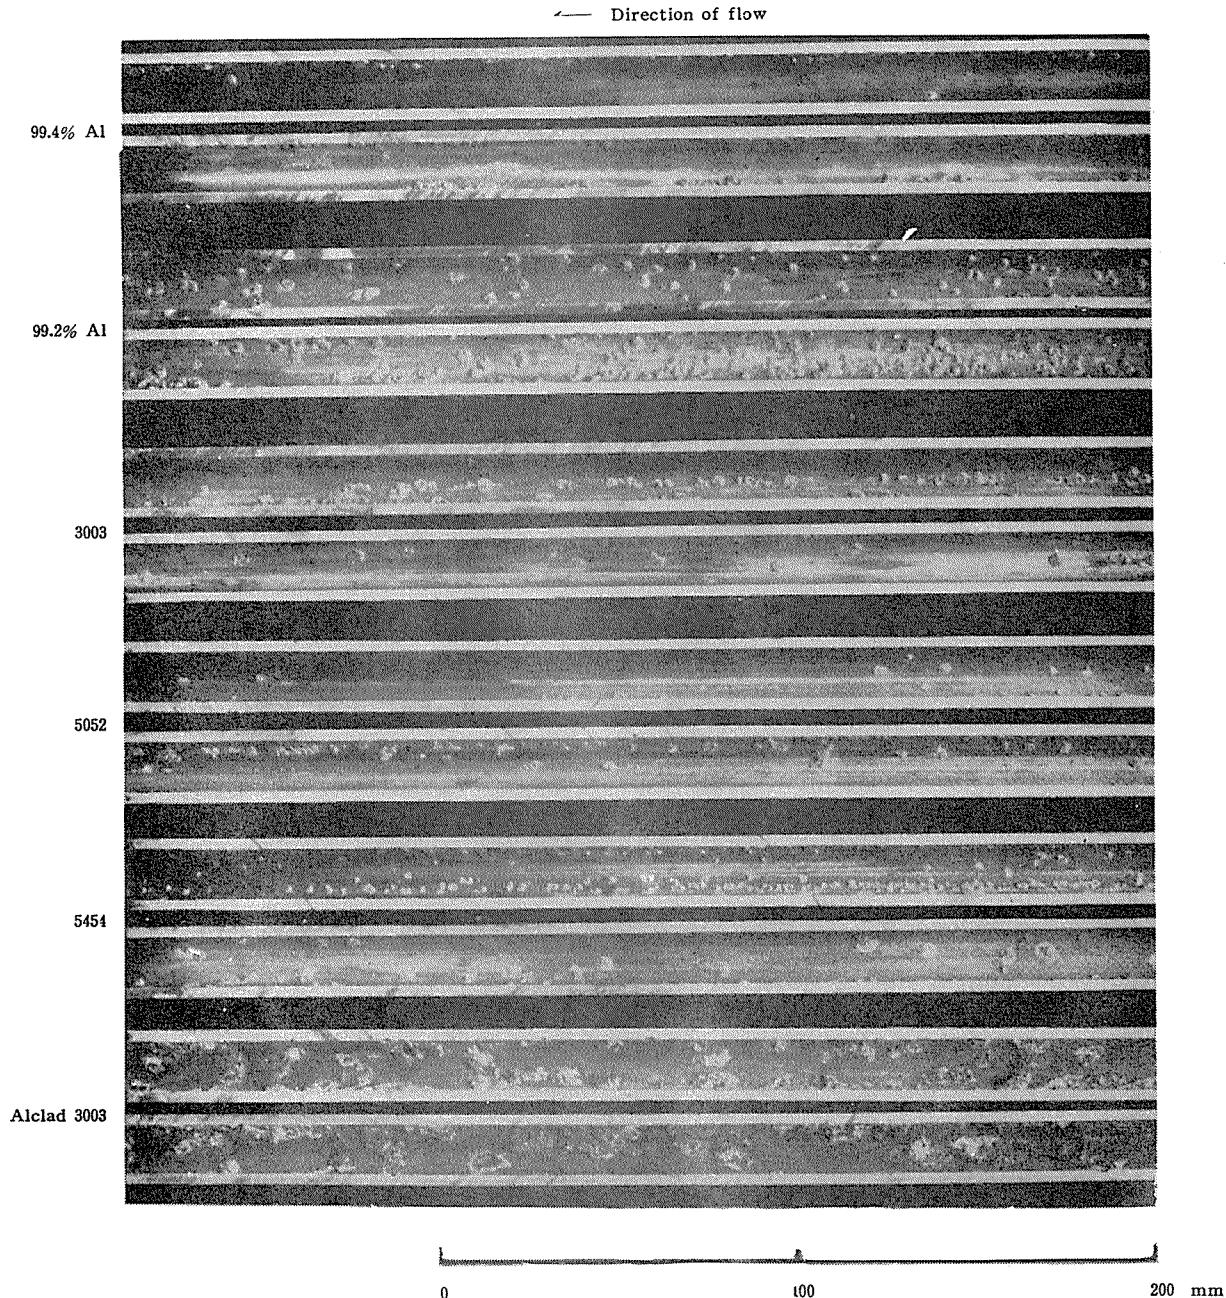
Photo. 4 Section of condenser tubes after 70 days in water system, water velocity 2m/sec.

Fig. 8に示した要領で試験後の各管から長さ30cmの試料を採取し、これを長手方向に2等分して管内面の腐食状況を調査した。これによると各試料とも採取位置による腐食状況の差異は殆んど認められなかつた。Photo.4は流速2m/secで70日間試験を行なつた後の管内面の腐食状況で試料の採取位置は入水側（Fig.8の上段）中央部である。各材料とも腐食生成物がかなり内面に附着している。これらの附着状況はAlclad 3003合金が最も著しく、5052合金は他の材料にくらべて最も少い様である。

Test specimens were taken from center of upper side in Fig. 8.

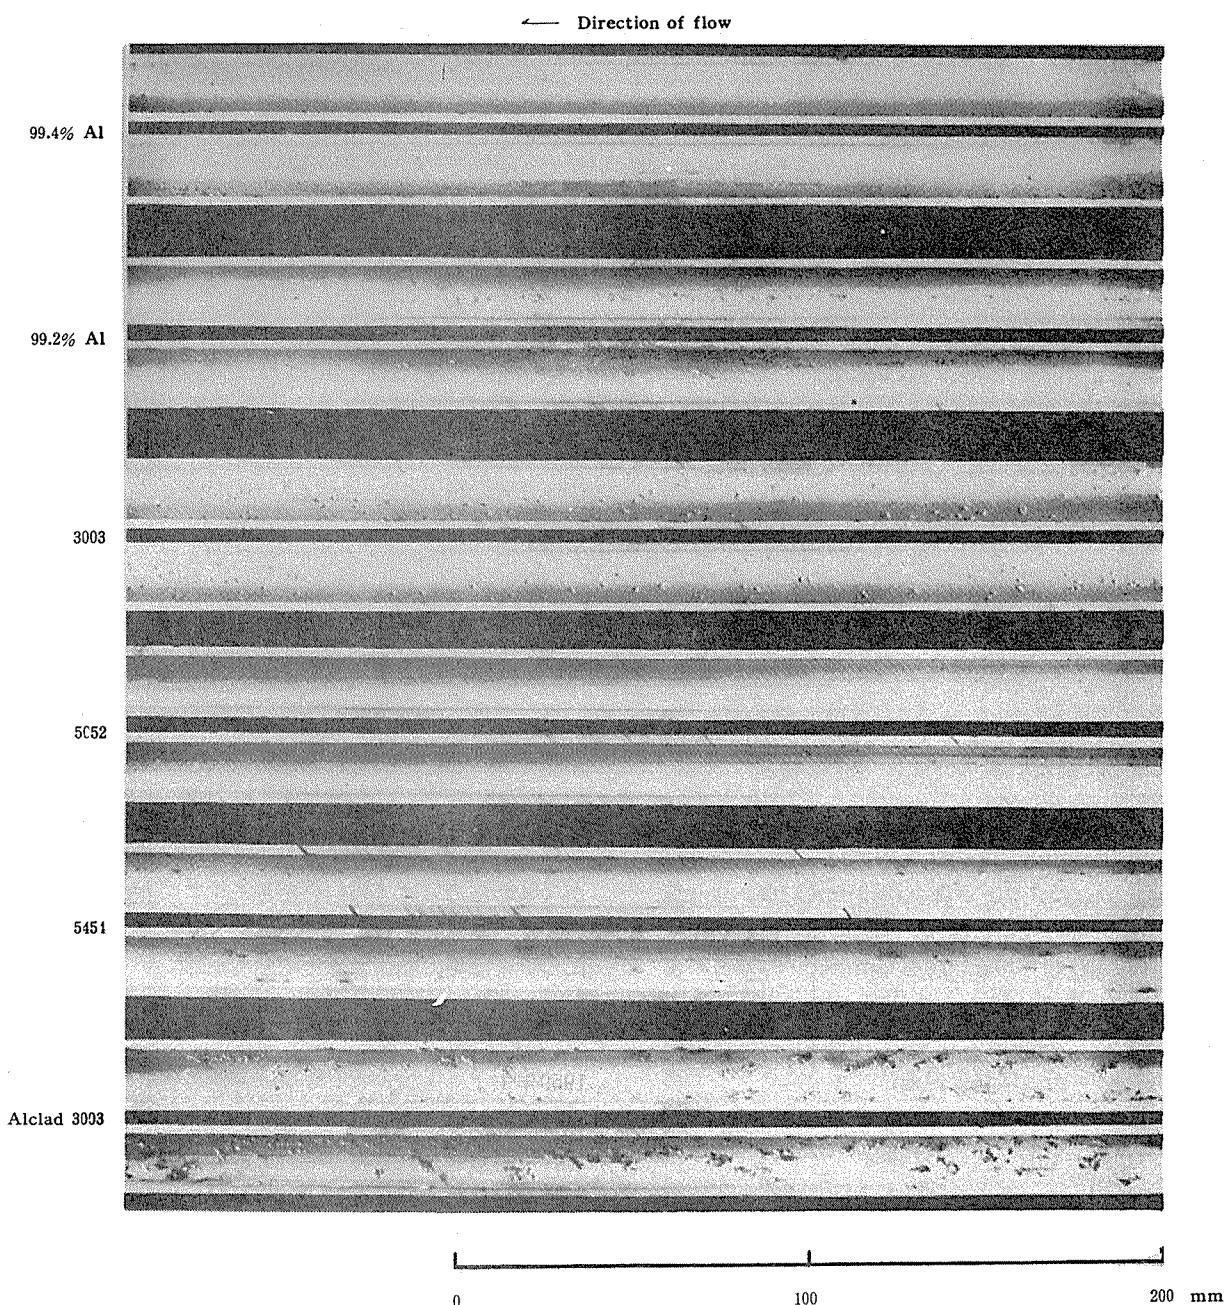
Photo. 5 Same as Photo. 4, but corrosion products were removed.

- (4) 管内面の腐食状況は採取場所によって変らず、かなり腐食生成物が附着している。この腐食生成物を化学分析した結果は大部分がアルミナで、これを除去した跡には点食孔が認められる。各材料の腐食程度は 5052 合金が最

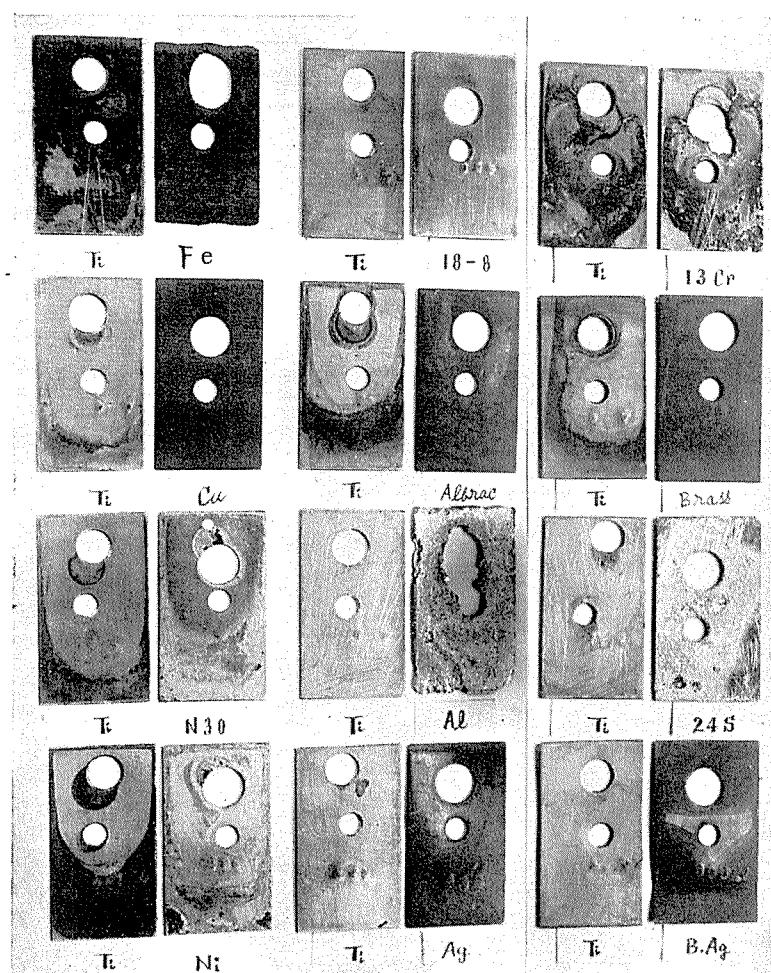
Photo 4. Surface of galvanic coupled materials immersed in brackish water for 183 days.

果と同様、13%Cr不銹鋼、純アルミニウムおよびアルミニウム合金(24S)は、単独の場合よりも腐食量が多く、これらのチタニウムの接触面の腐食状態は、激しく腐食しており明らかに galvanic corrosion が起っていることが判る。尚、13%Cr不銹鋼およびアルミニウム合金(24S)では pitting corrosion の痕跡が現れていた。その他の金属は、単独の場合と殆んど腐食量は変らず、その表面状態

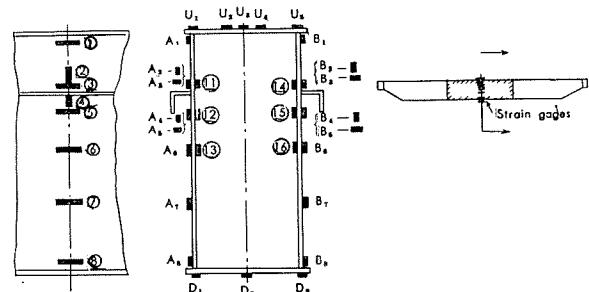
第6図 モデルガーダーの荷重試験の際の荷重およびヒズミ測定の要領

ヒズミ計貼付場所は下図通りである。

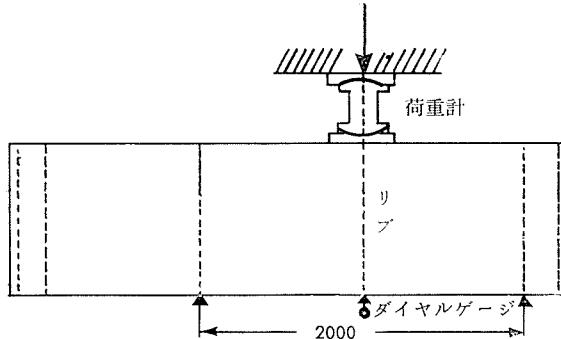
第8図 第2回試験における負荷方法(長さの約1/3の位置に集中荷重が働くようにした)

負荷順位	荷重の大キサ、t	考備
1	0 → 18 → 0	
2	0 → 18 → 0	
3	0 → 36	36tに至り急激に破壊す

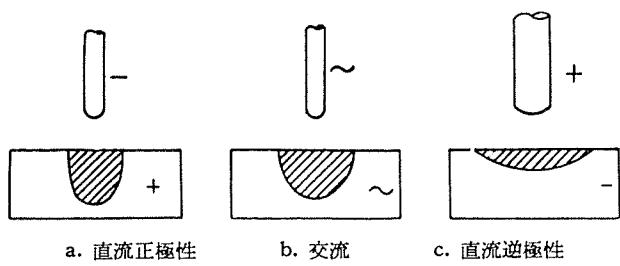
第4図 極性と溶込みの関係

直流正極性：これは電極を負極に、母材を正極とした場合である。この場合負極から飛出した電子はアーカの流れの形で電極から母材に向い正極を打撃するため母材は電極に較べて多量の熱を発生し急速に溶融する。この際電離したガスの陽イオンは比較的遅速で負極に向いそこで発生熱は少ないから、タンクステンのような電極を使えば消耗はほとんどなく、細径の電極で高電流密度まで使うことが出来る。この際熱の70%は母材で、30%が電極で発生するといわれる。したがって第4図(a)のように母材の溶込みが深く幅のせまいビードとなり溶接速度も速くすることが出来る(逆極性の場合の2倍)からこの種の極性は厚物に適するが、酸化膜の除去作用を伴わないから、アルミニウムおよびその合金やマグネシウムおよびその合金には一般に使わない。

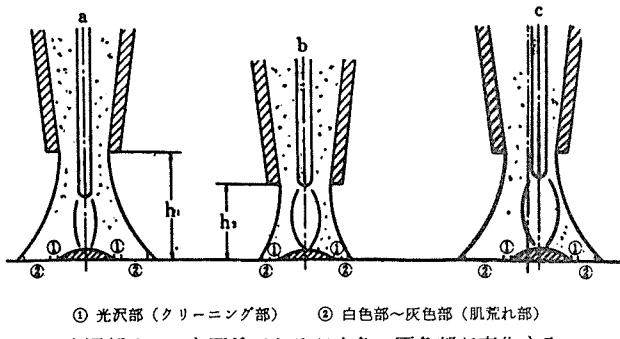
第5図 クリーニング使用域の変移

簡単な実験によってこれを観察すると第5図(a)のようにビードとこの肌荒れゾーンの間で盛上っているビードのスソに光沢ある細い部分がビードと平行に走り、その外側に肌荒れゾーンがやはりビードと平行にある。もちろんビードの左右対称にある。この肌荒れゾーンは清浄作用の2次的作用によって生じたものと思われるが溶接中アルゴンガスの流量を減らすと狭くなり、ガスカップの先端を母材に近づけると(b)のように狭くなる。またタングステン電極をカップの中心から偏心させると(c)のように偏心側のゾーンは狭く反対側が広くなる。もちろんアーカーを点弧しないでアルゴンガスだけ吹かせても母材の表面にはなんら変化を認めないからこのクリーニング作用は帶電したアルゴンガスの粒子が母材に作用する反応であることは明らか⁽¹⁰⁾である。アルミニウムをノーフラックスで溶接しても健全な溶接の出来るのはこの清浄作用のあるため溶加材を電極とするMIG溶接はこの極性を使用する。

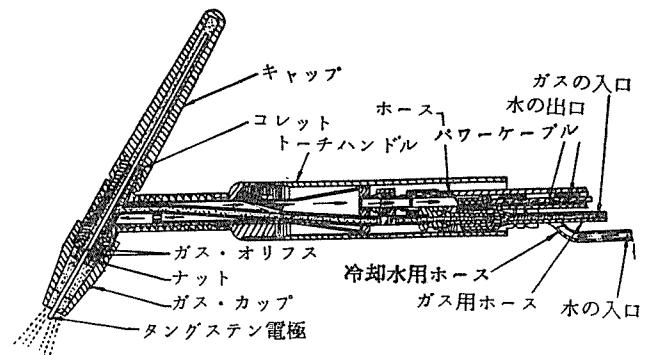
第10図 TIG溶接のトーチの構造

トーチ： トーチはタングステン電極を保持し、アルゴンを溶接部に供給するもので、これを手に持ちながら溶接をおこなう。形状は電流容量により大小様々なものがあり、第10図にその代表的な構造を示した。トーチの柄とタングステンキヤップは電気的に絶縁を必要とするためプラスチック製であるが、柄の尾端からアルゴン、冷却用水および溶接電流を通すケーブル用のビニールパイプが3本出ている。トーチは手で操作するためできるだけ軽量なのが望ましく、排水はケーブル用のパイプを併用するため断面の比較的小さいケーブルが使われる。これらのパイプは長さ3~4mのものが多く、ケーブルを入れたパイプの他端はユニクターに接続し、ここで太い電線と冷却水に分離する。ガスパイプは流量計、減圧弁および圧力計を経てアルゴン

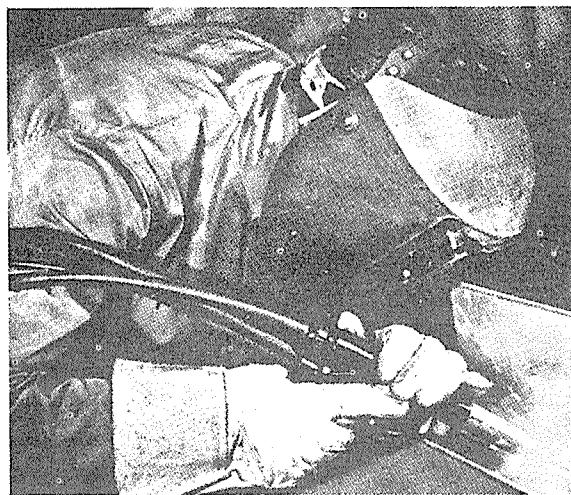
写真13 半自動MIG溶接の作業状況

その容量は型式の大小に応じ最大電流300~500Aのものがある。心線は直径1.19, 1.59および2.38mmのものを使い、コントラクトチューブは心線の径に応じて取りかえる。これを使用している状況を写真13に示す。

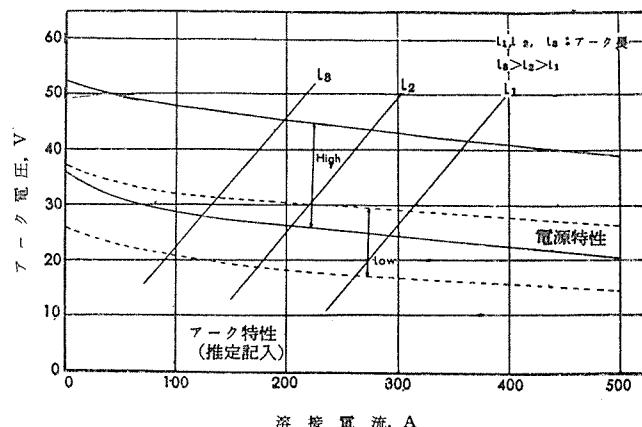
第14図 定電圧直流アーカ溶接機(CP型)の電源特性とアーカ特性

溶接電流は心線の送給速度を変えることにより調整する。すなわち任意の速度に対してアーカ電圧を一定とするには電流が送給速度に等しい溶融速度を与えるような値に移行し、送給を速くすれば電流は増加する。この方式によればアーカ電圧はほとんど一定に維持され、burn backがない。その理由は電流が増して溶融速度が増加し、あるいは心線の遅れや供給不足でその出方が遅れると時間の経過と共にアーカ長が急に伸び、従来の垂下特性電源では電圧が上昇してガンのガイドチューブ（一般には銅製）に心線が溶着するが、CP方式では無負荷電圧が低いためそこまで心線が溶けない内にアーカが消えるからである。スタートは心線の先で母材をスクラッチするだけで数千アンペアの電流が瞬時に流れ、極めて容易にアーカを発生し、もし誤って心線の先端が母材に接触、溶着した場合でもこの大電流で心線を溶断しあきシングが避けられる。しかし定電圧直流溶接機の電源特性の実例（CP-500型）にアーカ特性の傾向を記入した第14図に示されるように両特性は交叉するので電流によりアーカ長は変化し、たとえ定電圧でもアーカ長は一定でない。

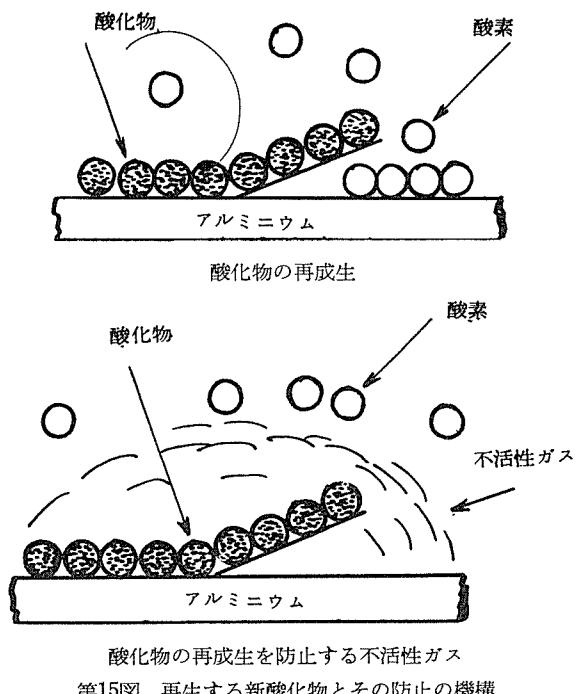
第15図 再生する新酸化物とその防止の機構

以上は従来のガス溶接でアルミニウムが鋼材の溶接に比べ困難視された諸点であるが、この酸化膜を除去する方法として、一般にはワイヤ・ブラシやサンド・ペーパーを使用して機械的にこすり取る方法や、フラックスを使って化学的に溶融または分解させる方法、あるいは電気的にアークのような高熱を与えてこの酸化膜を気化させる方法などがあげられる。しかしこのような方法は表面の酸化物を完全に除去するのに十分でない。たとえ表面の酸化物を除去しても、その表面には第15図のように空気中の酸素と直ちに結合した新しい酸化膜で覆われることに留意する必要がある。アルミニウムのガス溶接では良くフラックスを使用し溶接部をこれでカバーするが、このフラックスは主として $LiCl$, $NaCl$, KCl , NaF , B_3Cl_2 および Na_3AlF_6 などのアルカリ金属ないし土金属のハロゲン化合物の共溶融物を粉碎したもので、アルミニウムに対して浸食性であるため溶接後これを十分洗滌しても、溶接部とその周辺の表面は浸食を受けて光沢ある仕上り面は望めない。しかしながらアルゴンアーカー溶接では、この耐酸化性の乏しい欠点を不活性のアルゴンで高熱部を包むことにより解決し(第15図参照)、その清浄作用や気化作用でフラックスは全然不用である。又溶融熱を比較的多量に必要とすることはアークの高熱源で十分補い、熱膨脹の大きいために発生するヒズミは溶接速度が速かで母材に与える熱影響が少くなるため緩和される。さらに融点が低いことは早く常温に復帰し、熱伝導の高いことは冷却を促進するので溶融池を急速に構成し、下向き溶接のみならず垂直あるいは上向き溶接もしやすくなる。従って継手の溶融部がアルゴン雰囲気から空気中に露呈した時は温度が相当下って表面の酸化は余り進まず、表面に光沢のある溶接部が得られる。実際にこのビードの表面は鋼ロールで仕上げた板以上に光沢を遺存する。これに反し高融点、低熱伝導の鋼材では溶接部がアルゴン雰囲気から出た時にまだ温度が十分に降下しないため周囲の空気で酸化され、溶接部ならびにその周辺にスケールが出来る。これは外観上だけでなく溶接上からも見逃せない重要な意味がある。上に述べたように一般に溶接部の表面

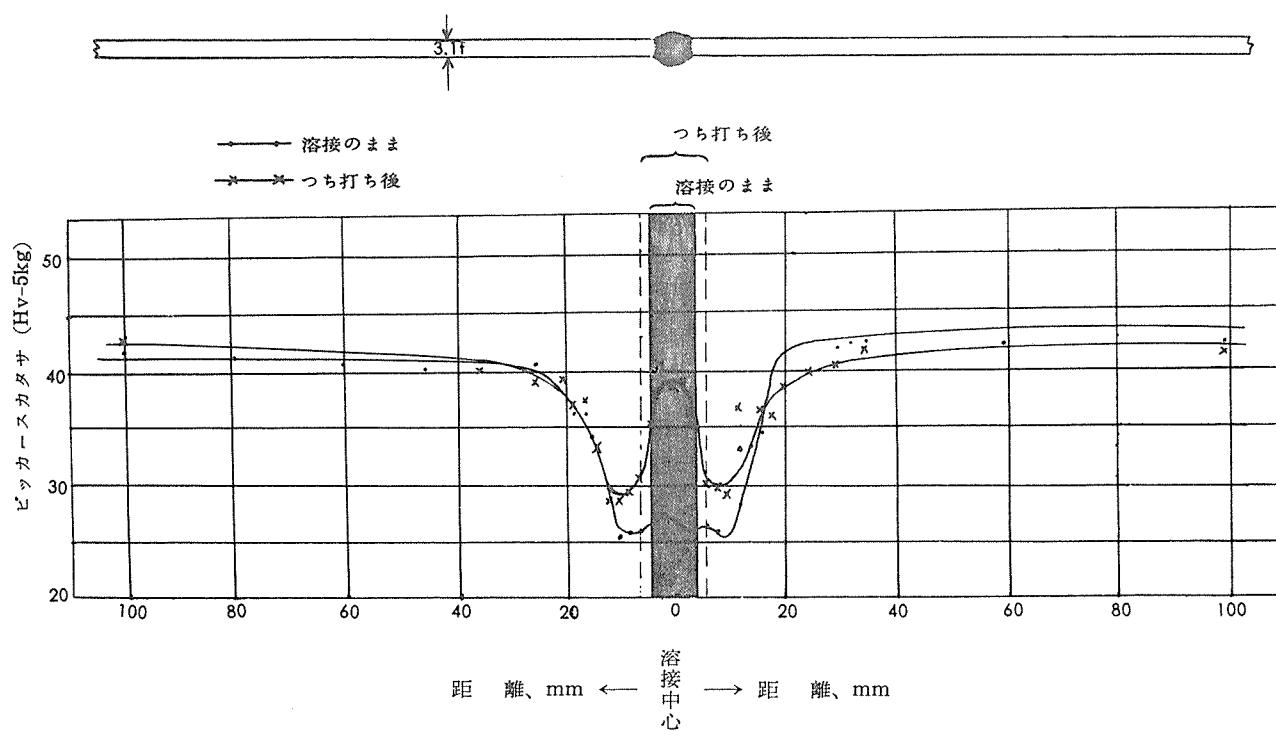
第29図 つち打ちによるカタサの変化
—母材1100-H₁/4, 溶加材 1100—

おける溶接部の状況をカタサ分布とミクロ組織で示すと第29図および写真20となる。使用した材料は1100-H(厚さ3.1mm)で、溶加材も1100をもってTIG溶接したものである。明らかに溶接部のカタサは上昇し、ミクロ組織的にも結晶粒が変形している。しかし2番の部分は母材を叩くことになり、避けているのでカタサの回復は顕著でない。

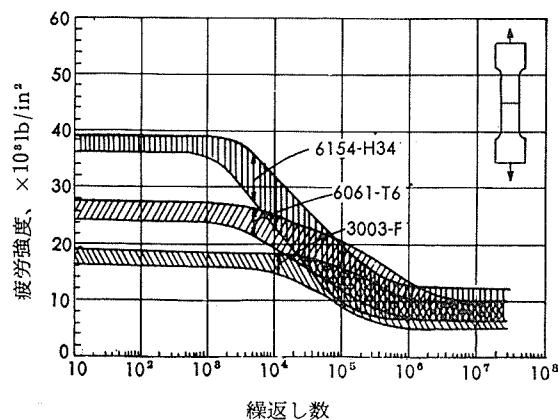
第30図 溶接した耐食アルミニウム合金板の疲労強度

以上はいずれも溶接部に対する静的試験の結果であるが、溶接構造が次第に利用されるに従って溶接部の疲労が問題となる。第30図は厚さ $\frac{3}{8}$ " の 3003-F、5154-H34 および 6061-T6 板を TIG と MIG で溶接した継手に対する疲労試験の1例を示したが、⁽⁴⁶⁾⁽⁴⁷⁾ 10⁸ サイクル以上における強度はいずれも数 kg/mm² となり合金別による差がほとんど認められないことは注目すべき事柄である。

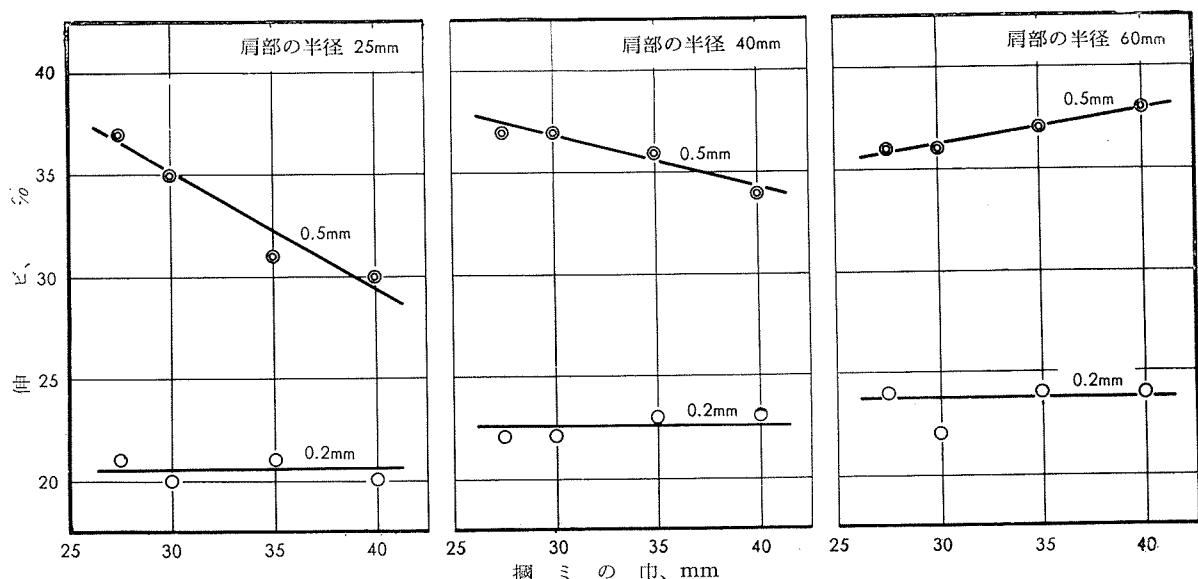
第3図 伸びに及ぼす幅の影響 (アルミニウム板3種、軟質)

0.2mmの板は幅の相違が伸びにほとんど影響を及ぼさない。0.5mm板は幅を狭くすると伸びが多くなる場合 (肩部の半径25並びに40mm) と逆な傾向を持つ場合 (肩部の半径60mm) とがあるが、その程度は肩部の半径の影響よりもやや小さい。
