美浜町丹生湾における復水器管の腐食試験

各種復水器管の耐食性とそれにおよぼす鉄イオンならびに
デポジットの影響

住友軽金属工業株式会社

Corrosion Test on Condenser Tubes by a Model Condenser at Nyu Bay in Mihama

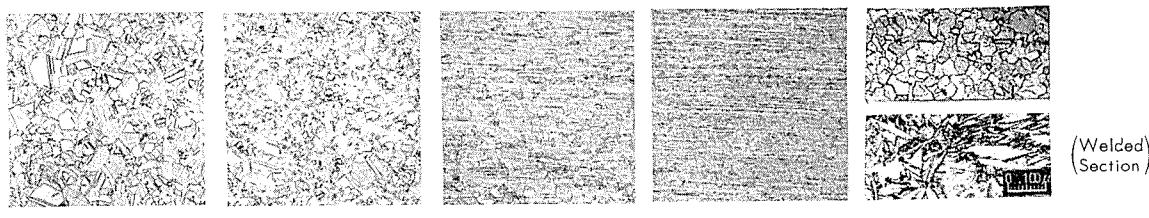
Photo.1 Microstructure of the test tubes. $\times 50$

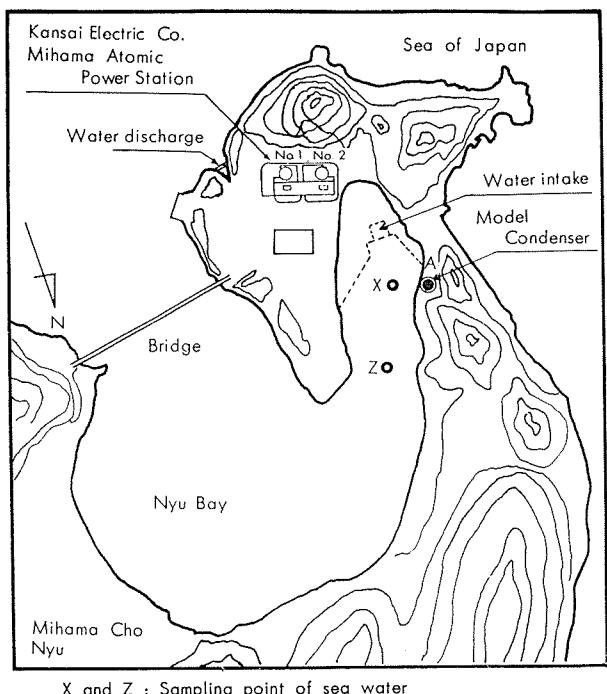
本モデルコンデンサーの概略は Fig. 2 のようであって、実機と同一寸法の試験管を取り付けることが可能なものとし、試験管の取付け装置として A セット、B セットおよび C セットの三つを用意した。

X and Z : Sampling point of sea water

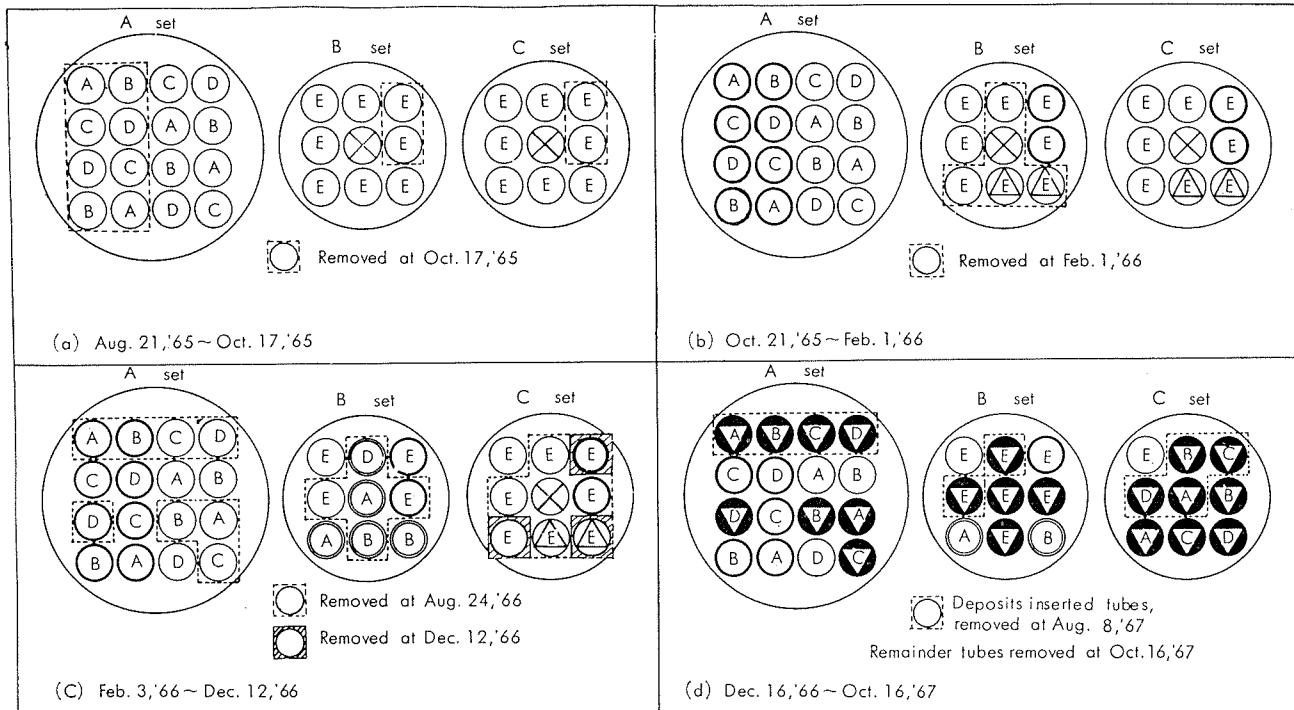
Fig. 3 Installation and removal of the test tubes in Model Condenser.

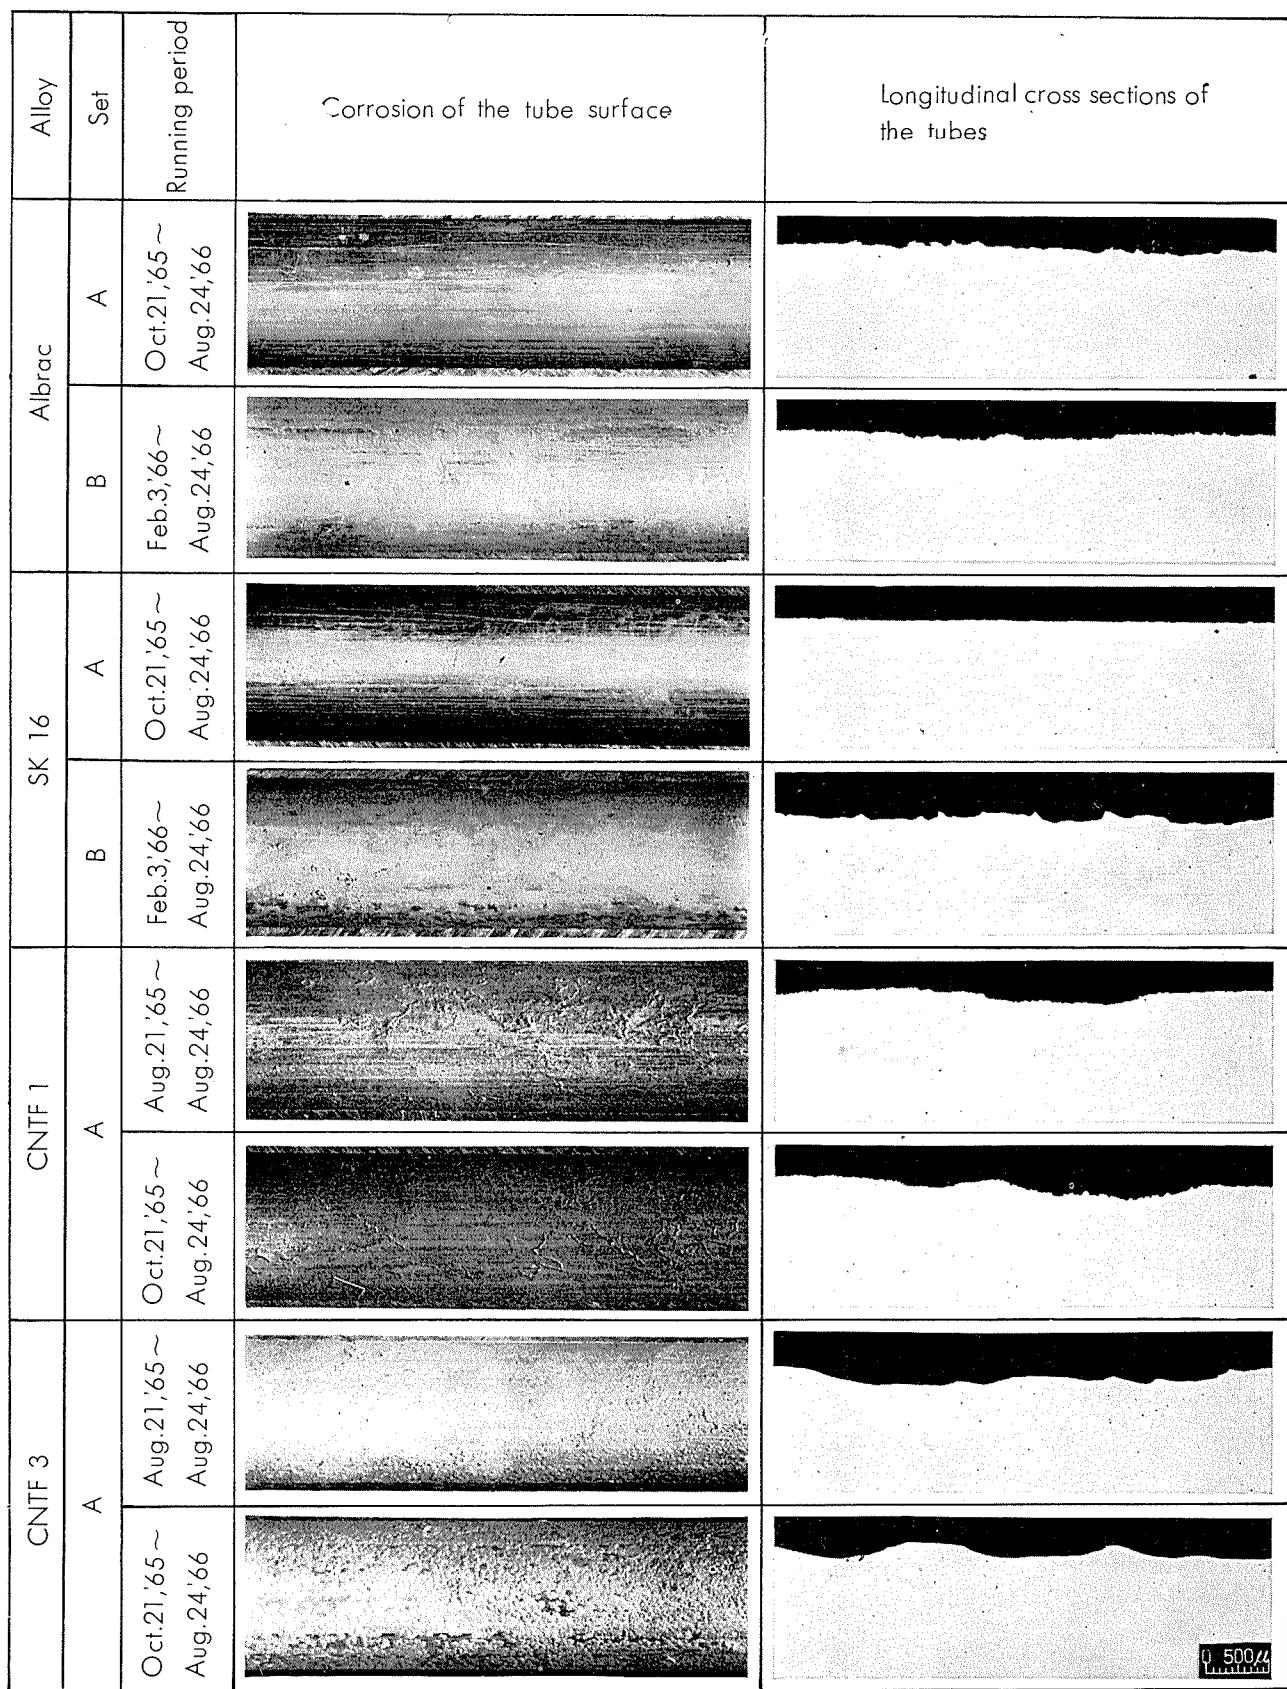
Photo. 2 Corrosion of the tested tubes.

各管内面の腐食深さの測定結果を Table 4 中央欄に示し、代表的な腐食部の状況とその断面状況を Photo. 2 および Photo. 3 に示した。

第1回抜管調査のBsTF 2管およびSK 16管の内面状況はよく類似しており、それらの腐食深さは Table 4 中央欄に示したごとく、いずれの管も 0.01 mm 以下であった。CNTF 1管の内面にはほぼ全長にわたって平均約 0.07 mm 程度の腐食が生じていて、その最大深さは 0.13 ならびに 0.16 mm に達しており、腐食程度が比較的激しいものであった。また、CNTF 3管内面の大半の部分は肌荒れをきたしている程度であったが、海水出口側において局部的に深く侵食された個所があり、その最大深さは Table 4 のように 0.08 および 0.16 mm に達していた。

第3回抜管調査におけるBsTF 2管ならびにSK 16管の内面には、平均深さで 0.01~0.04 mm の肌荒れ状腐食痕がほぼ全域にわたって生じており、管内流速が 2 m/sec の A セットの管に比して流速が 3 m/sec の B セットの管の方が、試験期間が短いにもかかわらず、管内面の肌荒れ程度

は Photo. 2 のように幾分激しい傾向がみられた。しかし、それらの大半は潰食痕と明らかにみなされるまでには至っていないものであったが、比較的激しく腐食された部分には、潰食形態とみなされて得るものもあった。また、CNTF 1管には平均深さ 0.14 および 0.15 mm、最大深さが 0.27 および 0.28 mm に達する腐食が全長にわたって生じていて、それらの腐食状況は Photo. 2 および Photo. 3 のようであり、試験管の中では腐食程度が最も激しいものであった。CNTF 3管には第1回調査管の場合と同じように、海水出口側の部分に Photo. 2 のごとく深く侵食された腐食痕が生じていたが、その他の個所の腐食深さは 0.01~0.03 mm 程度のものであった。なお、CNTF 1管およびCNTF 3管において、A セットと B セットの管とでは管内流速に差異があったにもかかわらず、両セットの間で管の腐食形態あるいは腐食深さなどには差異がほとんどなかつた。

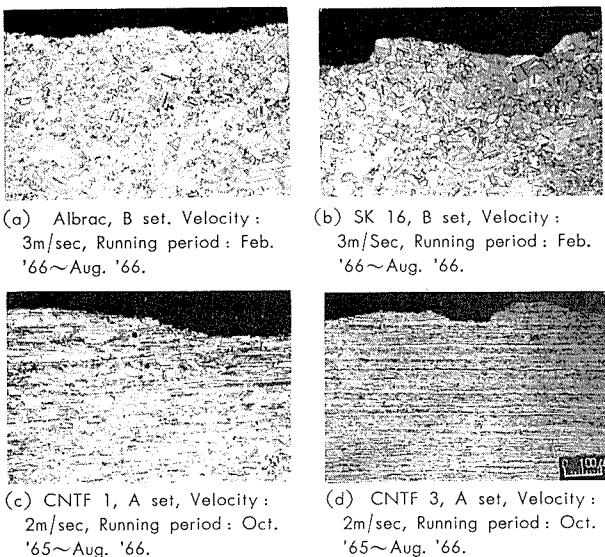
Photo. 3 Longitudinal cross sections of the tested tubes. $\times 50$

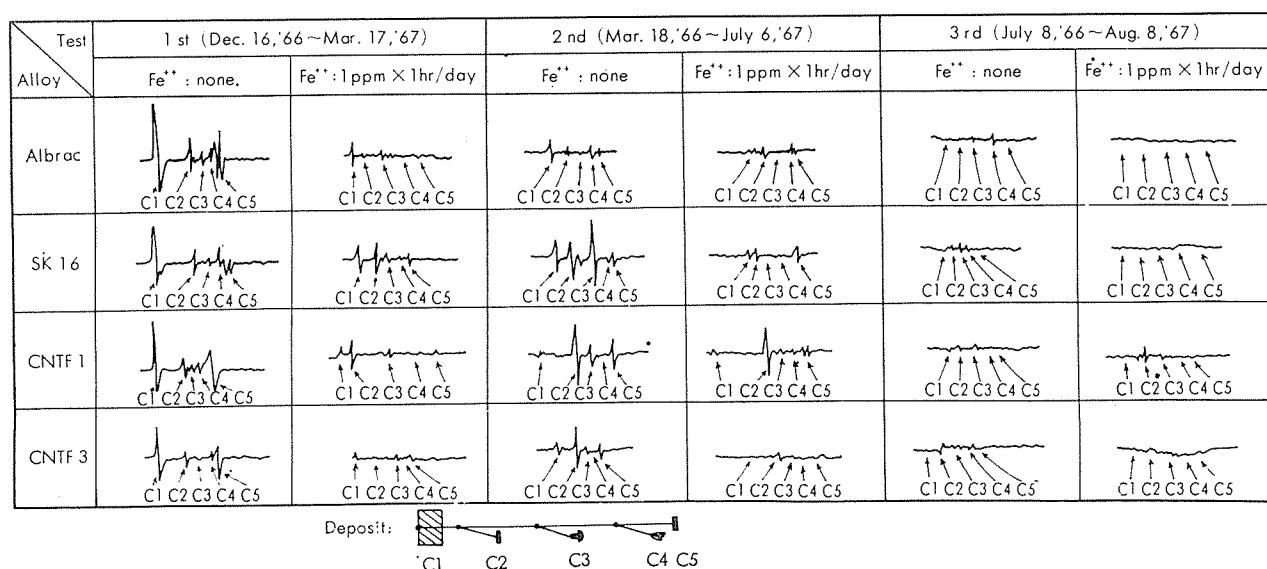
後期試験での第1回抜取り調査における各管は、第1回から第3回デポジット取付け位置においていずれも振れを発生した。ただし、Aセットの管はCセットの管に比し、各デポジット部における振れが小さく、硫酸第1鉄の注入は管の腐食を抑制する効果があるようにみなされた。各試験管のデポジット取付け部における湍流探傷の振れ状況を要約するとFig. 6のようである。

Fig. 6 Eddy current traces of the tubes around the deposits in A and C set. ($\times \frac{1}{2}$)

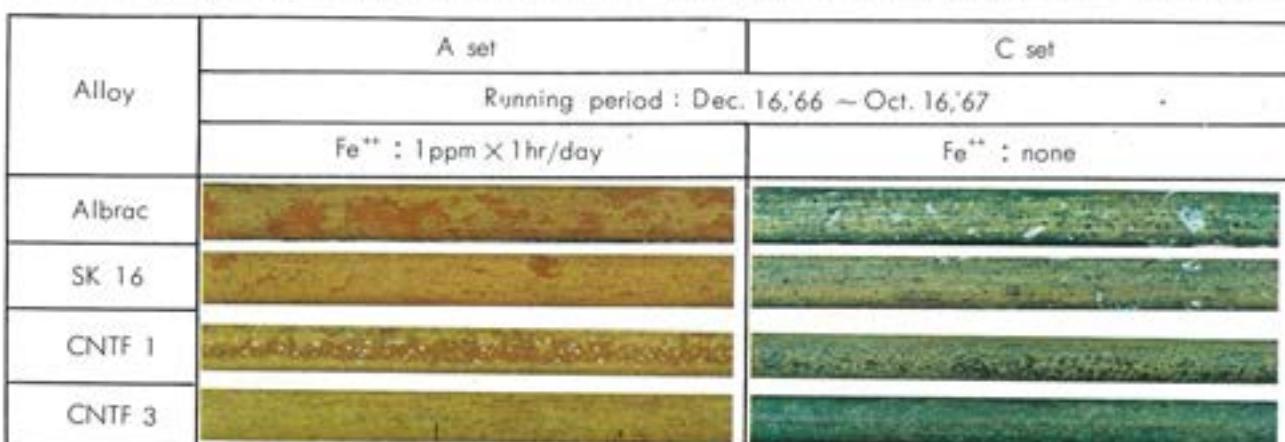
後期試験終了後の各管の内面スケール付着状況、内面腐食状況ならびに断面状況の代表例を、Photo. 4, Photo. 5ならびに Photo. 6 に示した。

Photo. 4 Scale formed on the inner surface of tested tubes in A and C set.

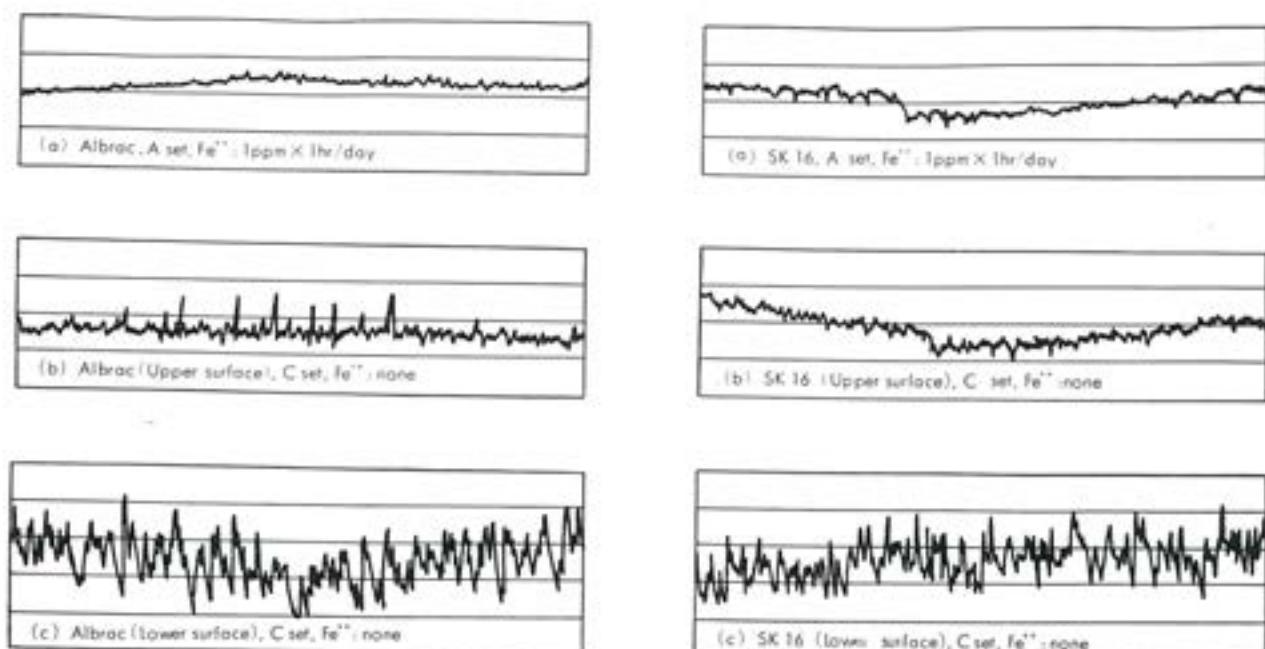
れずきわめて健全な状態にあった。これに反し、同一時期にCセットへ取り付けたBsTF 2およびCNTF 3各管の全周、ならびにSK 16管下面の大半には、Photo. 5 のごとく、肌荒れが生じていて、しかもBsTF 2管中央の一部には0.06mm余溝の腐食痕もみとめた。とくにBsTF 2およびSK 16各管の内面腐食状況についてはAセットとCセットとの間に肉眼的な調査ではっきりした差異をみとめたが、さらに粗さ計によってその状況を測定した結果、Fig. 7 のようであった。肉眼的には健全であるとみなされたAセットの管にも多少肌荒れをきたしていることがわかったが、その程度はCセットの管に比してかなり軽度であった。

Fig. 7 Roughness traces on the inner surface of Albrac and SK 16 tubes in A and C set tested from December 16, 1966 to August 8, 1967. (Horizontal: ×10, Vertical: ×500)

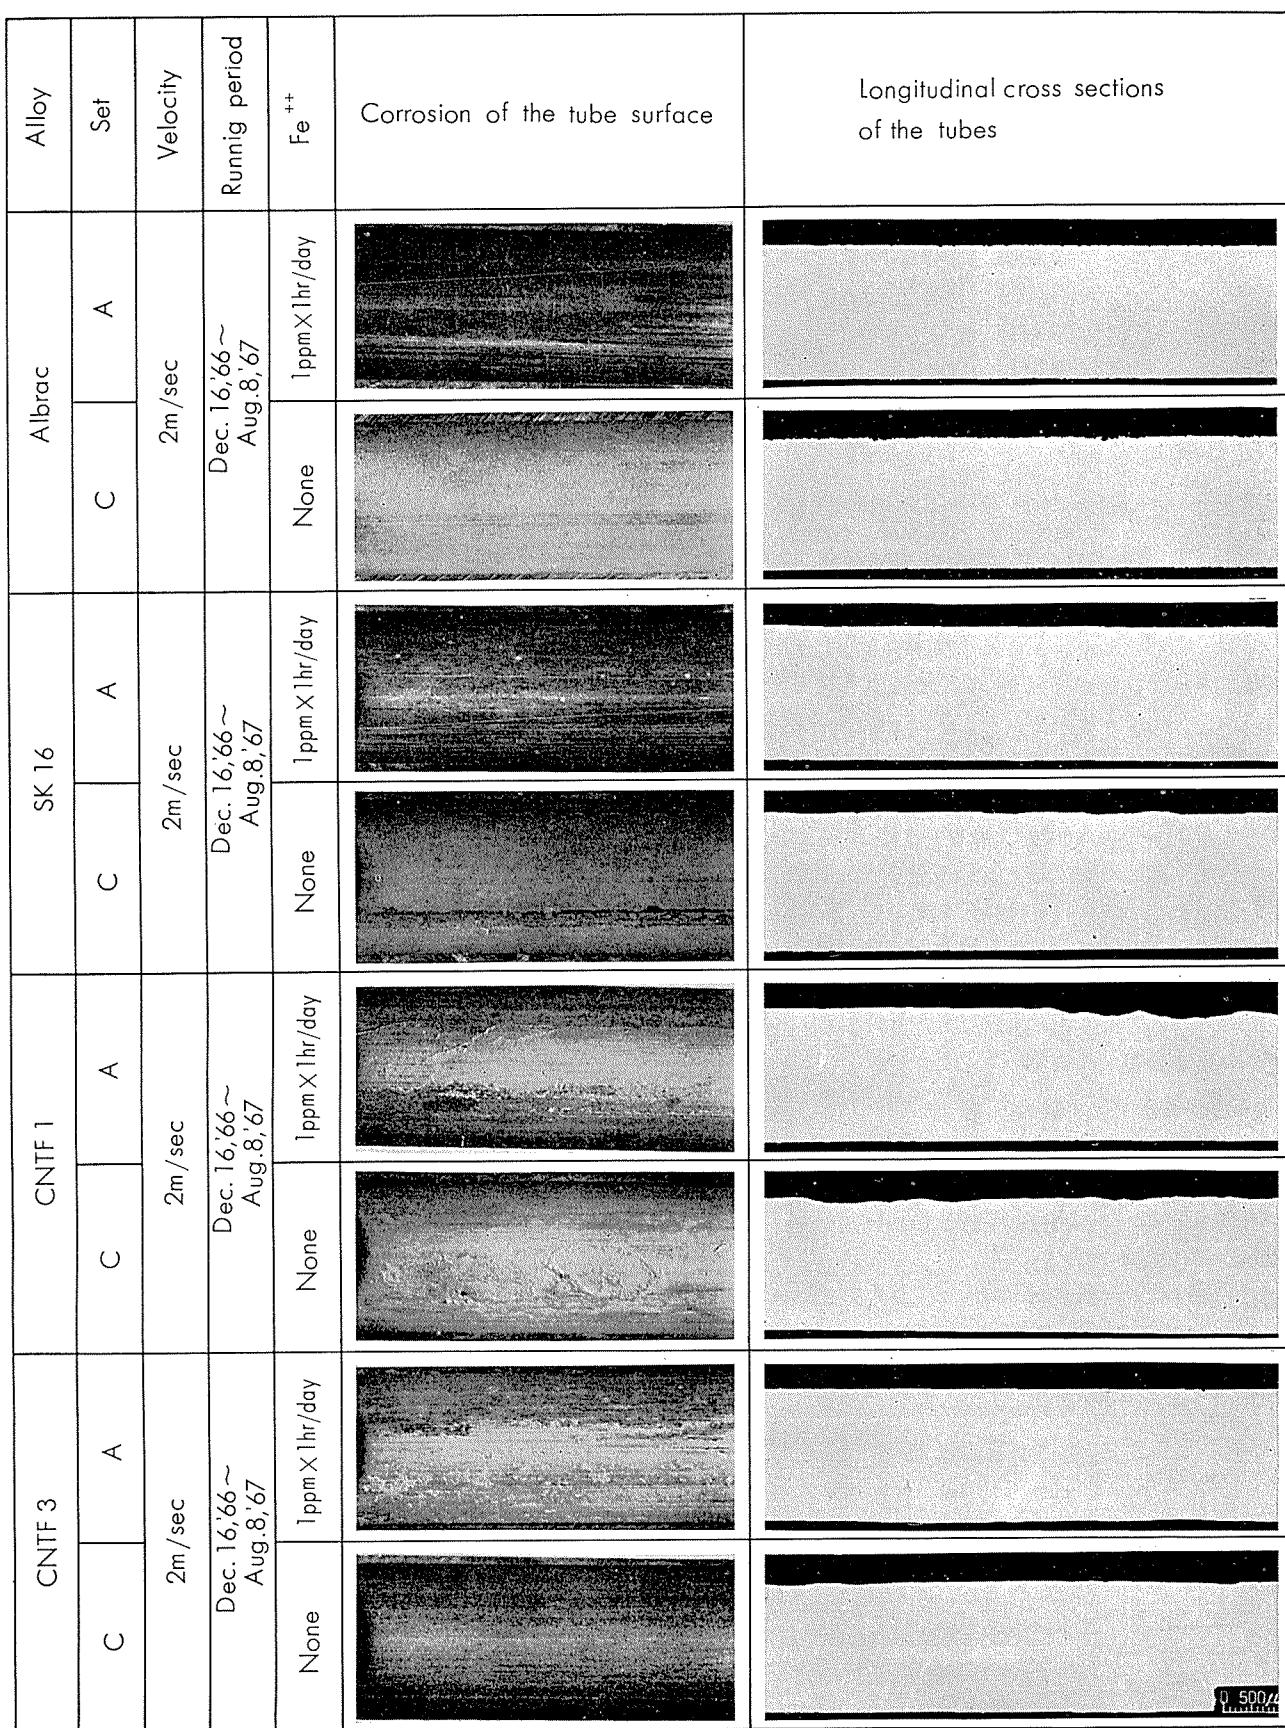
後期試験開始時にAセットへ取り付けたBsTF 2, SK 16ならびにCNTF 3各管の内面は、その一例を Photo. 5 に示したように、いずれも腐食された様相がなんらみとめら

また、CNTF 1管はAおよびC両セットのいずれにも、約1/3範囲に Photo. 5 に示したような複雑な形態をなす腐食痕が生じていて、Aセットの管の深さは最大0.18~0.27mm、Cセットのそれは最大0.11および0.22mmで、前者の方が後者よりも腐食程度が幾分かしく、渦流探傷検査に

Photo. 5 Corrosion of the tested tubes.

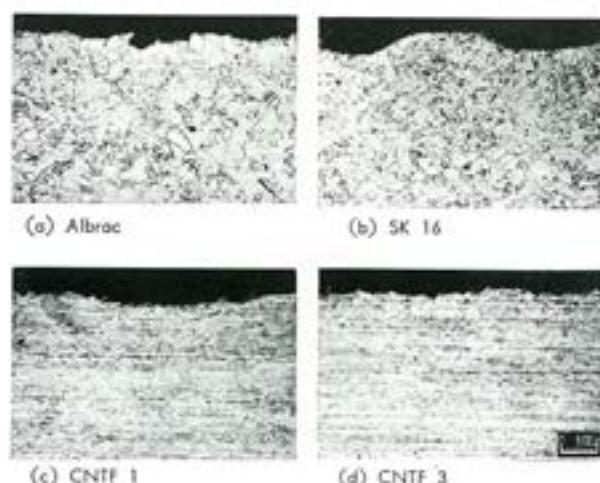
Photo. 6 Longitudinal cross sections of the tubes in C set (Fe^{++} : none), tested from December 16, 1966 to August 8, 1967. $\times 50$

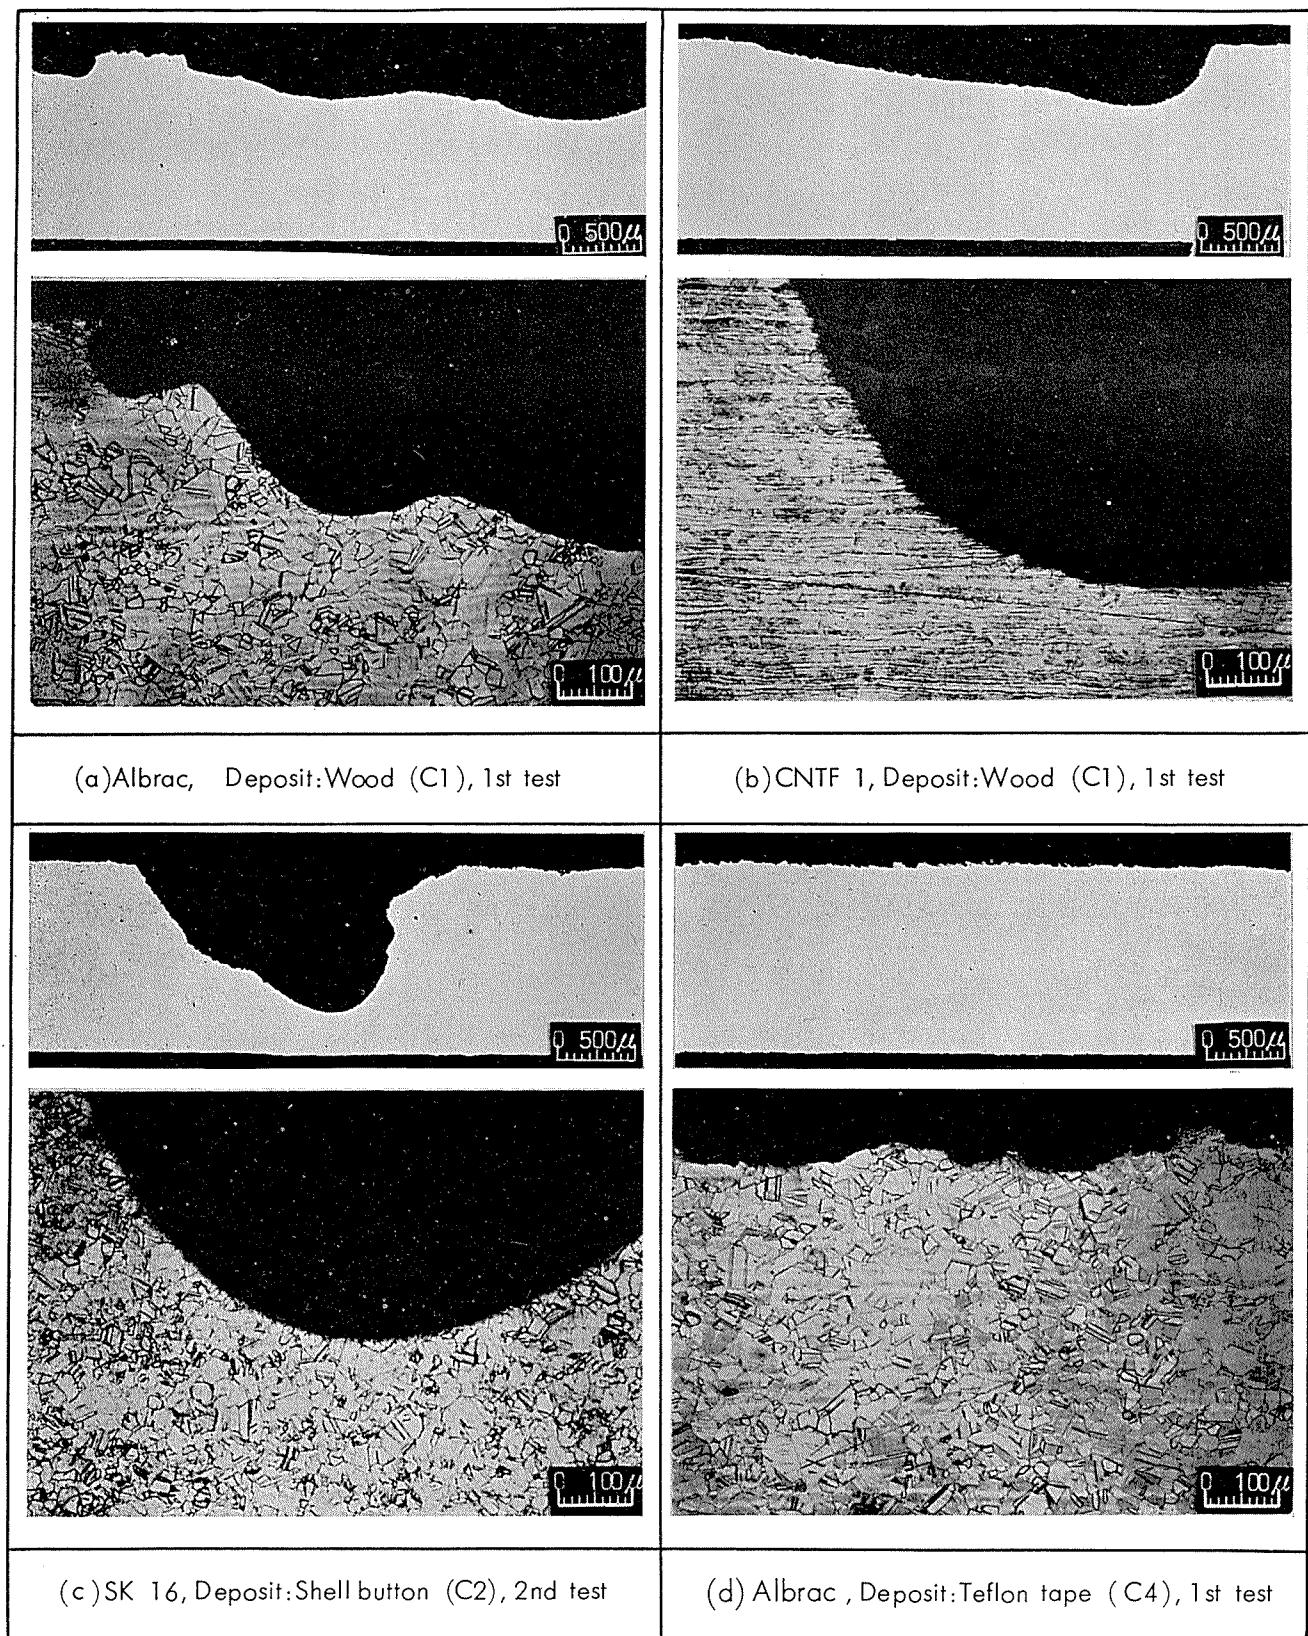
固定型デポジットによる腐食は、木栓と管内面との接触部の周囲に沿って不規則に生じている溝状腐食を主体とし、その近傍に孔食が多数発生していた。貝ボタン、プラスチックボタンおよびテフロンテープのごとき振動型デポジットによる腐食は、管内壁の同一円周上に溝状をなすものであって、半円あるいは全周にわたって生じるものであった。これらの腐食部の断面をミクロ的に調査した結果、Photo. 9 のようであって、振動型デポジットによる腐食部の境界には、機械的な摩耗現象の作用を示すようなすべり線の存在はみとめられなかった。

Photo. 9 Longitudinal cross sections of the tubes around the deposits in C set (Fe^{++} : none).

管内へ異物が充塞した場合、局所的に乱流が生じたり、あるいは充塞物が振動したりすることによって管壁の保護皮膜が局部的に剥離され、管素地は海水にさらされるために局所的腐食が生ずるものとみなされる。硫酸第 1 鉄を注入することはこのような皮膜の離脱部に対し、積極的に保護皮膜を再形成する作用を与えるものと考えられる。これに対して、硫酸第 1 鉄無注入の場合は皮膜の再生が容易でないために腐食がより促進されるものとみなされる。この裏付として、デポジット取付け個所または接触部の管壁には皮膜が付着せずに管素地をあらわしていて、腐食がはげしいもの程皮膜の離脱が顕著であること、ならびに振動型デポジットによる腐食においても、Photo. 9 のごとく機械的な摩耗現象がみられないことをあげることができる。

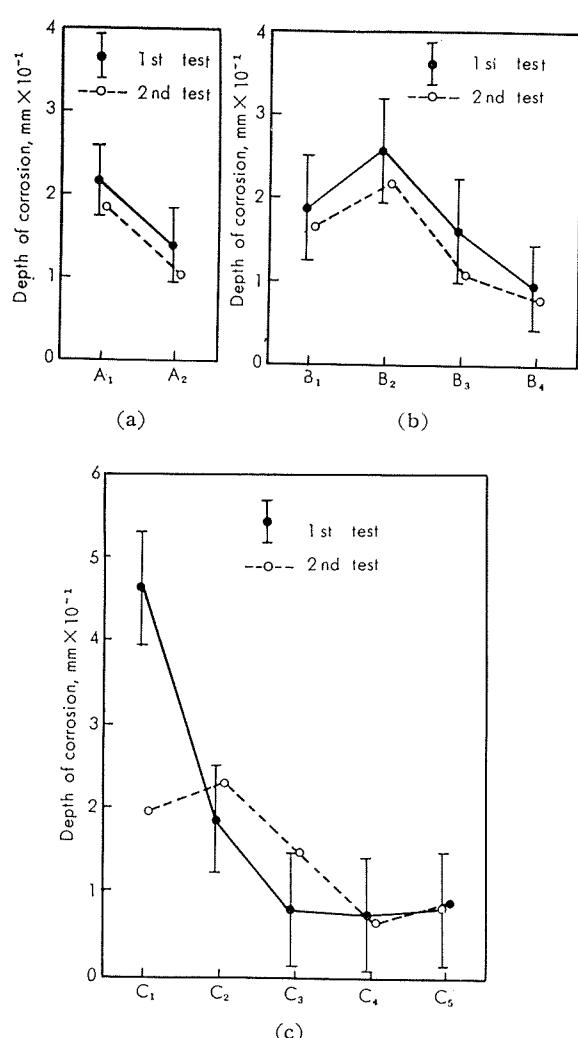
Fig. 8 Graphic representation of analysis of variance on the test data showing the effect of different deposit to the corrosion of condenser tubes.

に示したように、いずれの場合も硫酸第1鉄を注入した場合の方が注入しなかった場合よりも腐食深さは小さかった。すなわち、デポジットによる腐食に対し硫酸第1鉄の注入は抑制効果を有している。

(2) 管材質と各種のデポジットによる腐食深さとの関係は Fig. 8-(b) に示したごとく、第1回と第2回試験とはよく類似した傾向を示し、SK 16管、BsTF 2管、CNTF 1管およびCNTF 3管の順に前者程腐食深さが大きかった。

(3) 管の腐食深さにおよぼすデポジットの種類の影響は、Fig. 8-(c) に示したごとく、第1回目の試験、すなわち新管にデポジットを取り付けた場合は固定型デポジット(C1)による影響が最も大きく、ついで振動型貝ボタン(C2)による影響が大きく、振動型プラスチックボタン(C3)、(C5)およびテフロンテープ(C4)による影響はほぼ同じ程度で最も小さかった。

(1) 硫酸第 1 鉄を注入した場合と硫酸第 1 鉄を注入しなかつた場合におけるデポジット部の腐食深さは Fig. 8-(a)

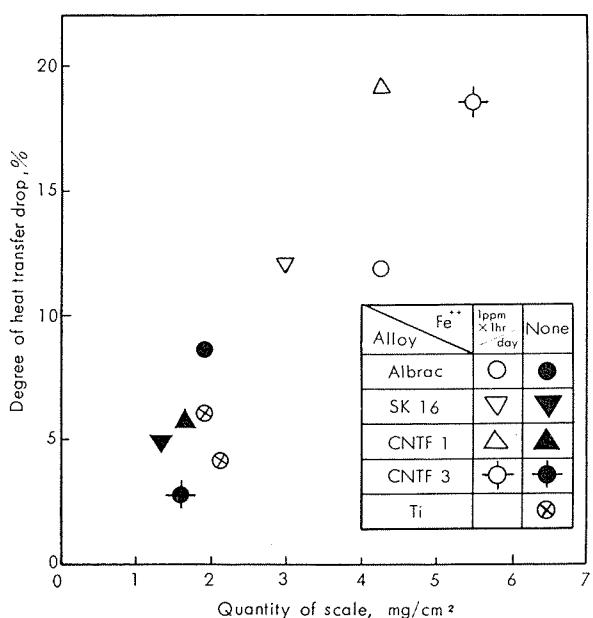
Fig. 9 Effect of scales to the drops of overall heat transfer coefficient of the tubes tested from December 16, 1966 to Augast 8, 1967.

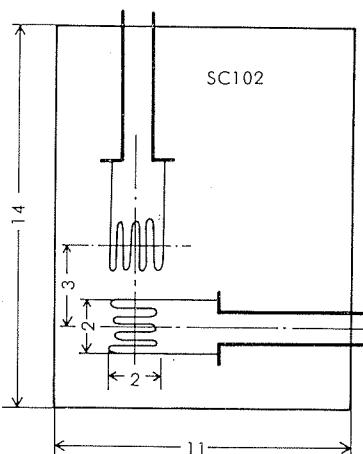
Fig. 1 Detail drawing of resistance strain gage.

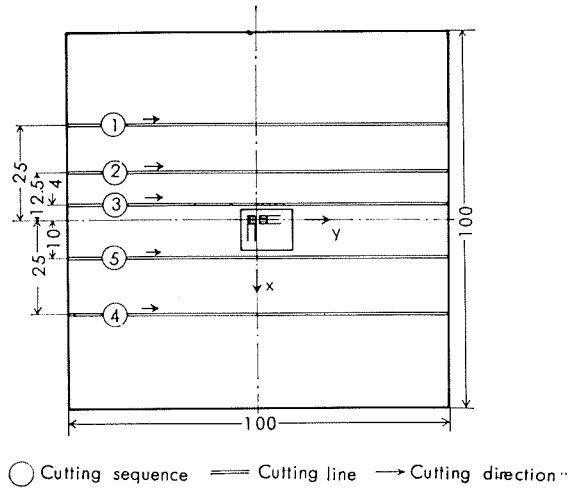
Fig. 2 Detail drawing of resistance strain gage location and cutting.
(parent metal : 10mm thickness)

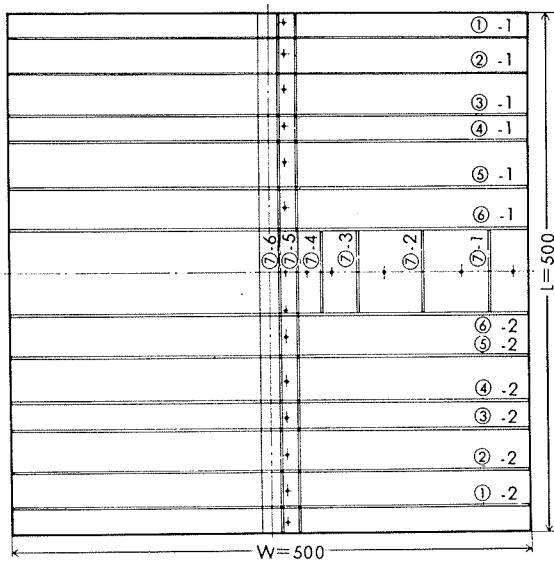
Fig. 4 Detail drawing of strain gage locations and cutting. (8mm thickness)

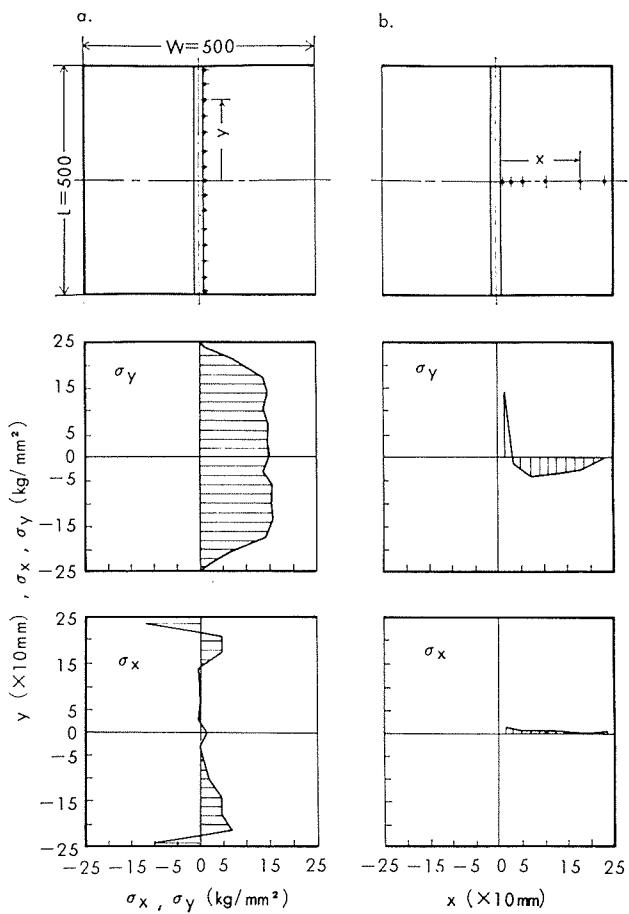
Fig. 5 Residual stress distributions in aluminum alloy butt joint. (8mm thickness)

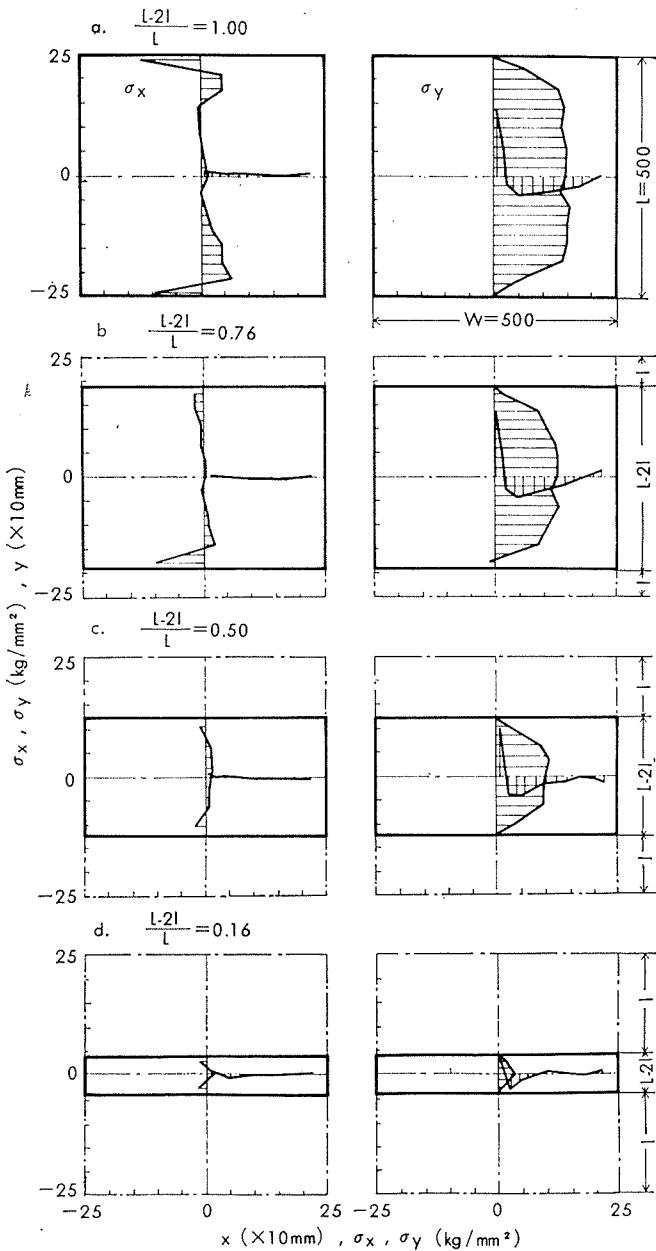
Fig. 6 Effects of length ($L-2l$) on residual stress distributions. (8mm thickness)

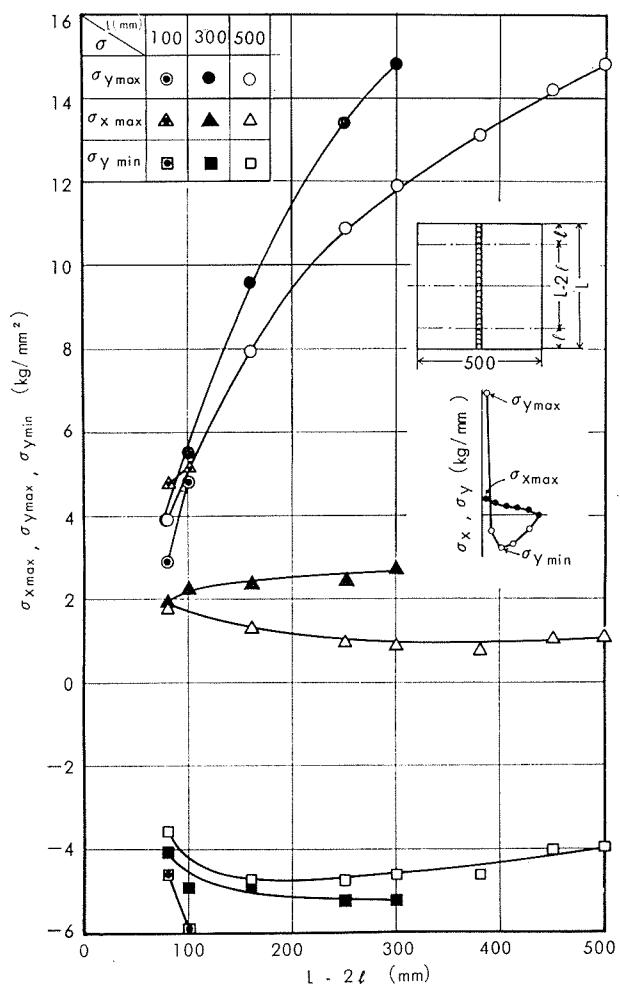
Fig. 7 Effects of length ($L-2l$) on maximum and minimum stress. (8mm thickness)

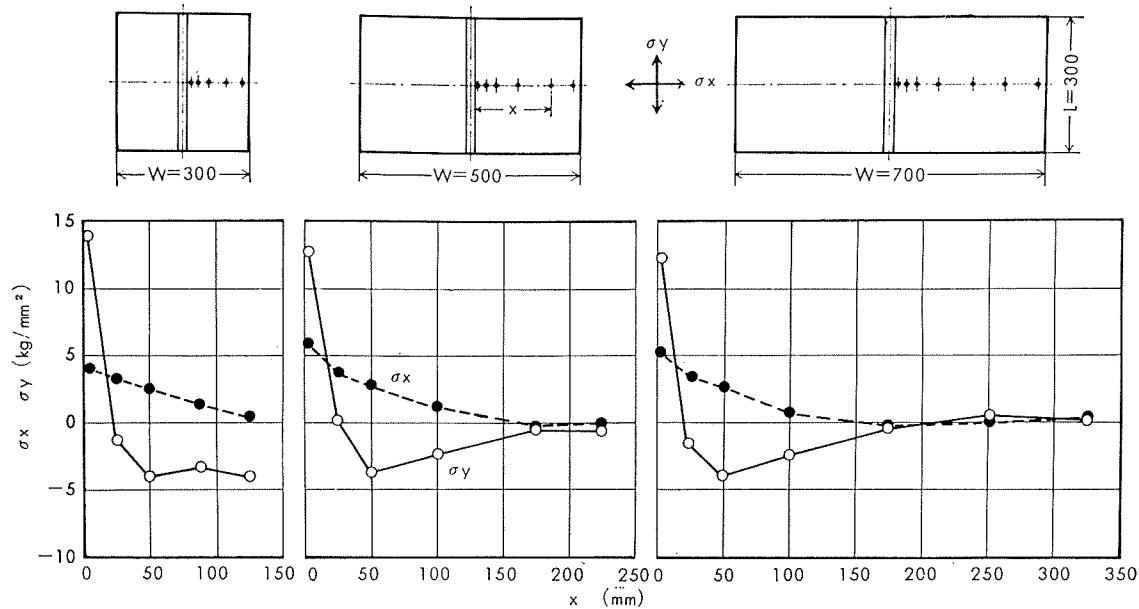
Fig. 8 Effects of width of welded joint on residual stress distribution. (10mm thickness)

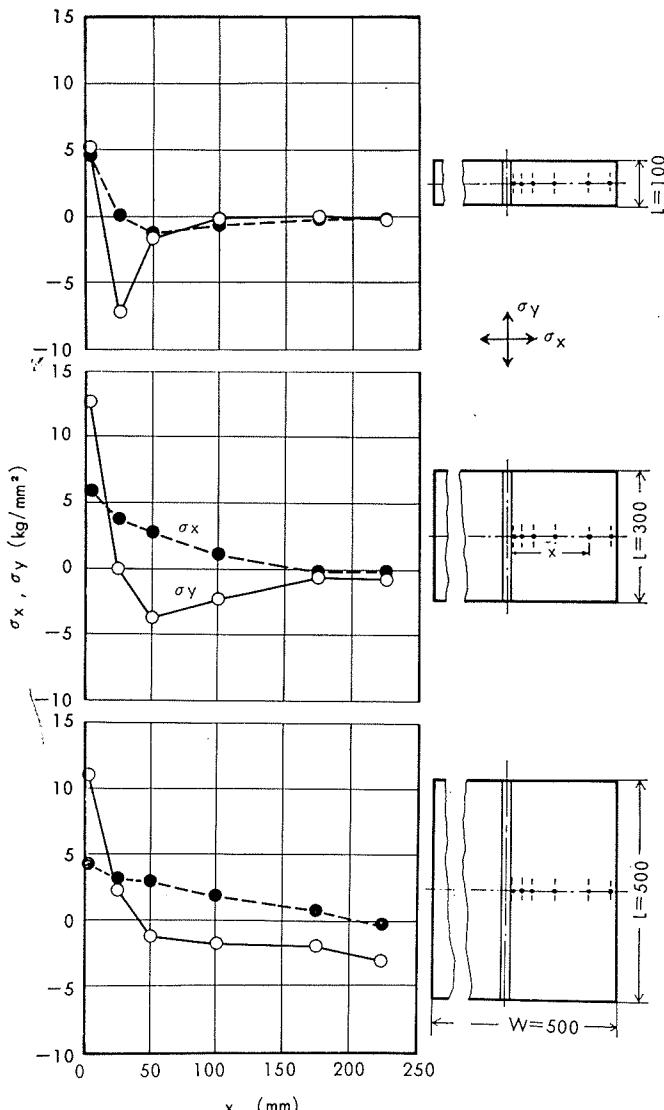
つぎに、Fig. 9を検討すると、 L が変わると残留応力の分布形状やその最大値が変わることがわかる。すなわち L が小さくなると、余盛の近傍の引張残留応力が小さくなる傾向を持ち、また圧縮応力が最大となる位置も余盛に近づく。

Fig. 9 Effects of weld length on residual stress distributions. (10mm thickness)

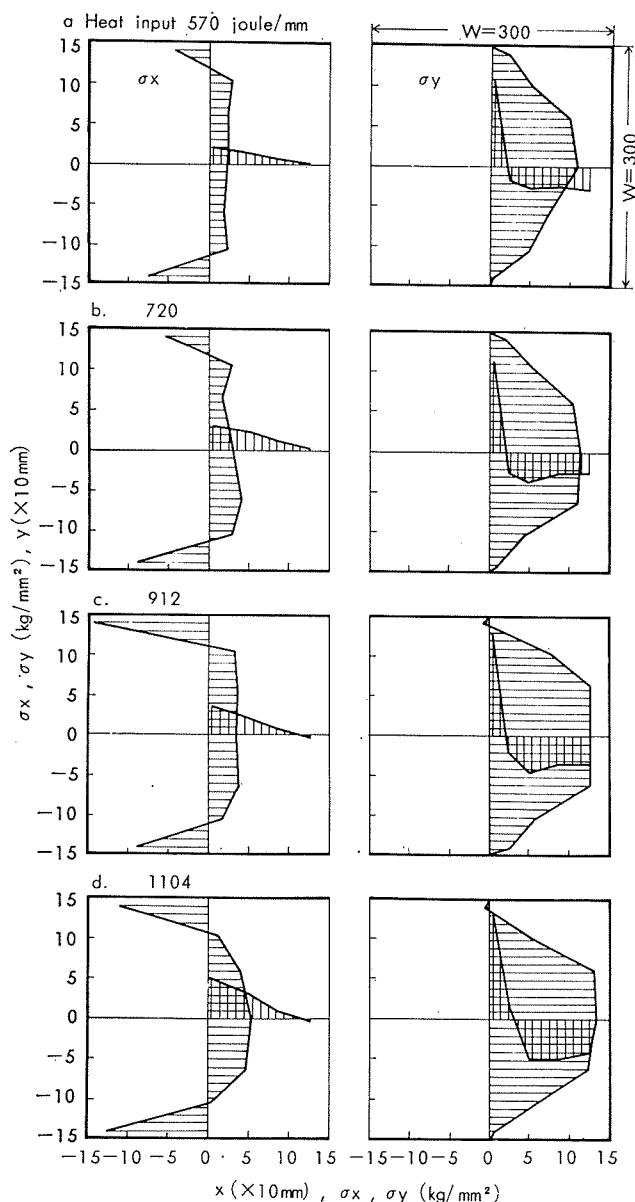
Fig. 10 Effects of heat input on residual stress distributions. (10mm thickness)

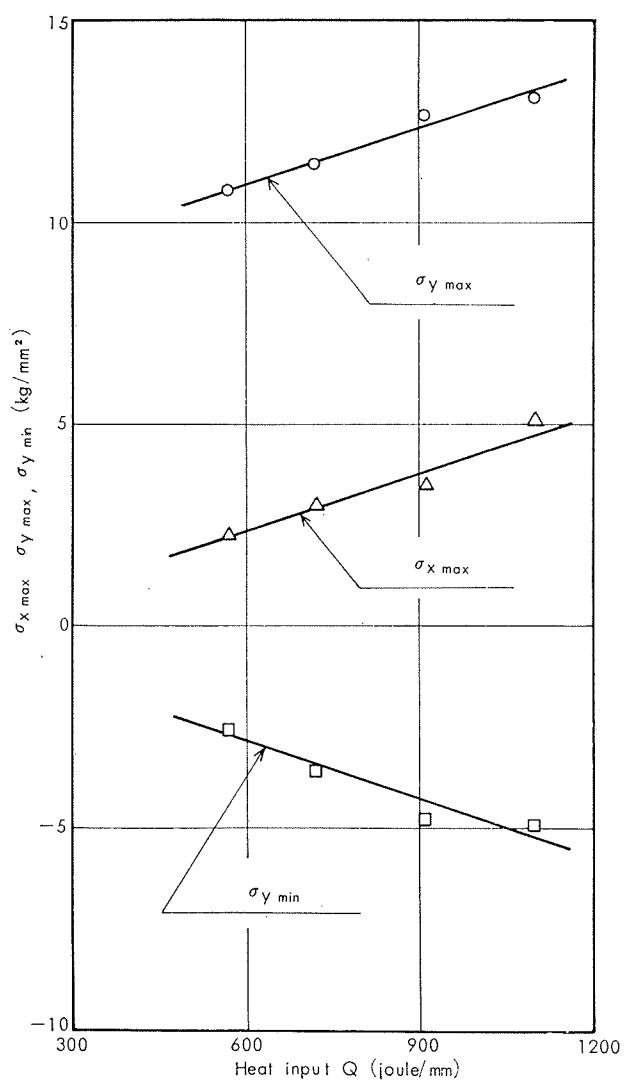
Fig. 11 Effects of heat input on maximum and minimum stresses. (10mm thickness)

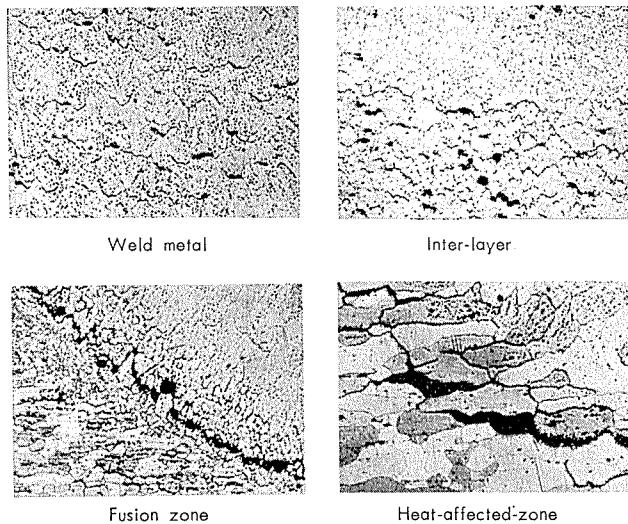
一例として、溶接金属、融合域および熱影響部に生じた典型的な微小割れを Photo. 1 に示す。ただし、熱影響部で生じることはまれで、主として溶接金属および融合域で生じる。これらの微小割れはいずれも主として粒界割れで

Photo. 1 Micro-fissuring observed in various positions of welds in Al-Zn-Mg alloys. ($\times 100 \times \frac{1}{2}$)

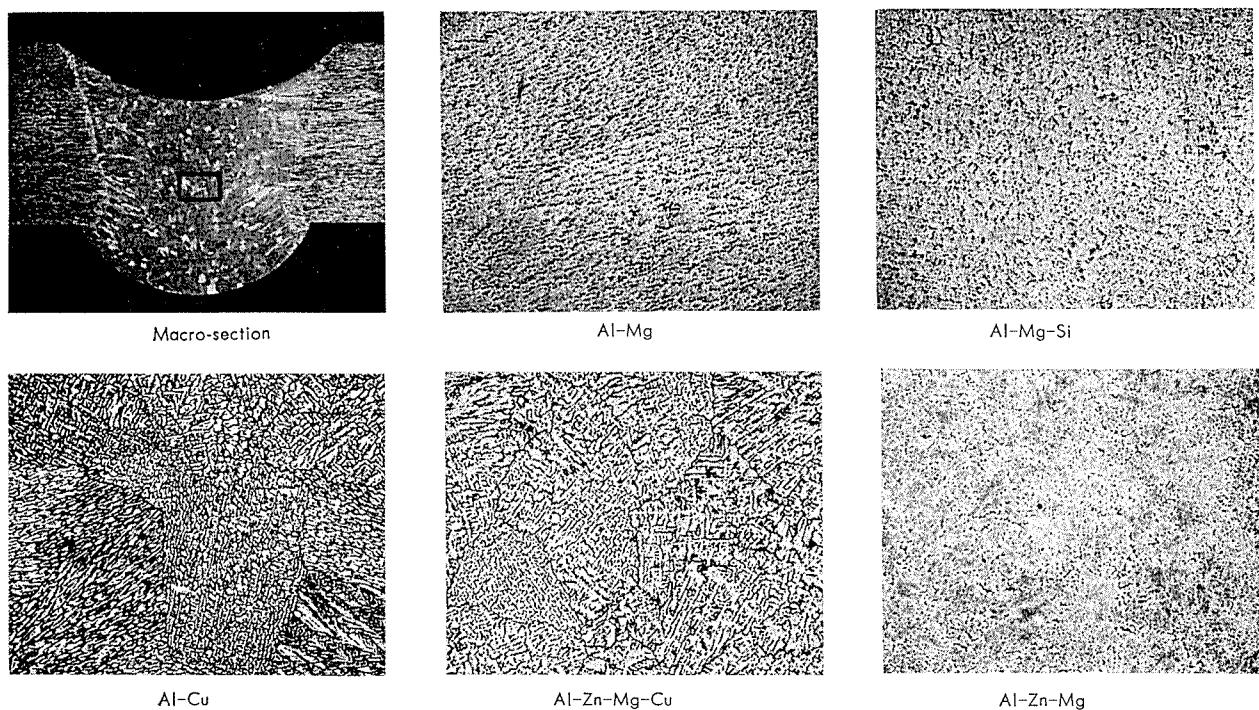
Photo. 2 Cross-sections of welds (single bead) made with Al-Mg filler metal in various aluminum alloys. ($\times 100 \times \frac{2}{3}$)

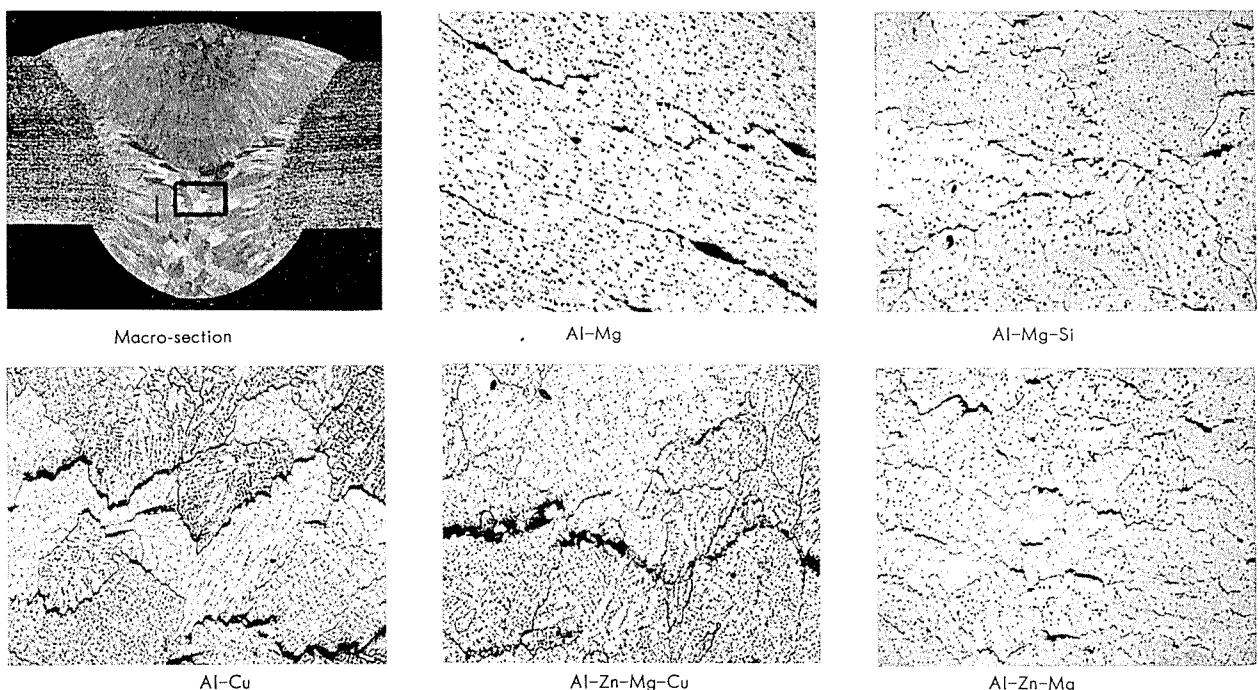
なお、Photo. 3 よりも分るごとく、微小割れの形成には多くの場合方向性が認められ、母材との溶融境界近傍を除いては、ほぼ第二層ビードの溶込みに平行に生じている。

Photo. 3 Cross-sections of 2-pass welds (1st bead) made with Al-Mg filler metal in various aluminum alloys. ($\times 100 \times \frac{2}{3}$)

Photo. 9にAl-Mg系(5083), Al-Zn-Mg-Cu系(7075)およびAl-Zn-Mg系(Zn:4.7%, Mg:1.2%)合金の15mm板をAl-5%Mg fillerで7層溶接(MIG)した試料の断面組織を示すが、共晶融解を少し生じているものもあるが、その程度は軽微で、Photo. 3に示す6mm板に

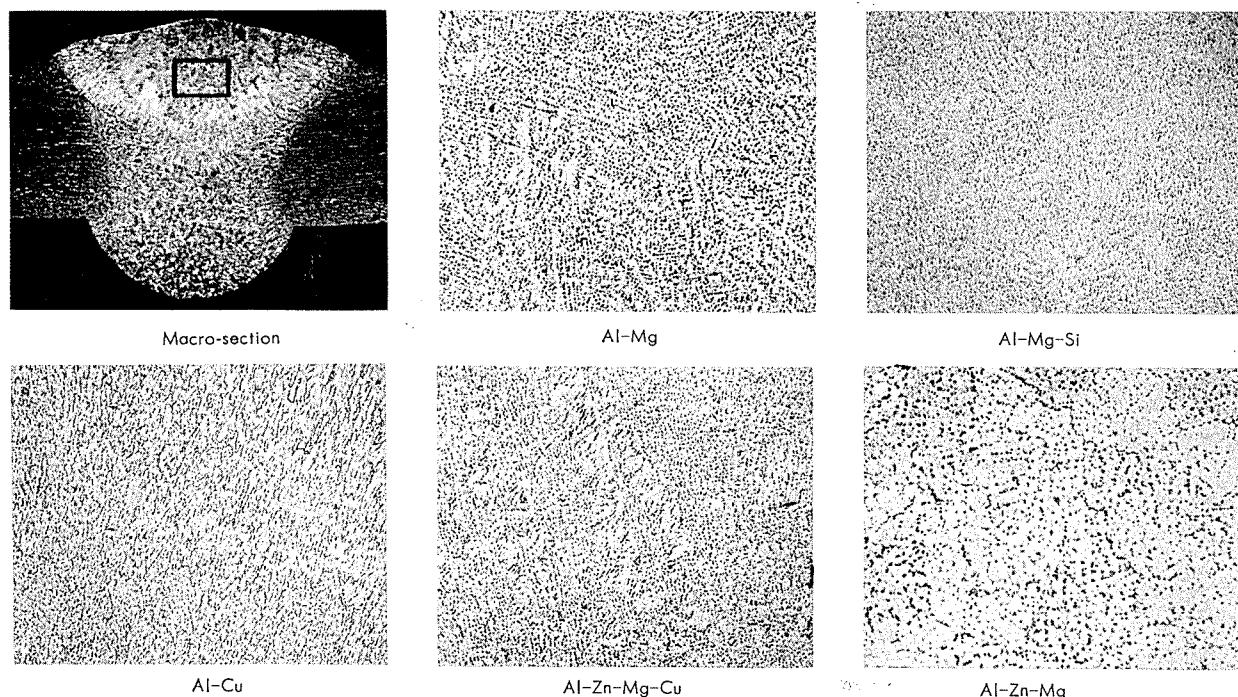
Photo. 4 Cross-sections of 2-pass welds (2nd bead) made with Al-Mg filler metal in various aluminum alloys. ($\times 100 \times \frac{2}{3}$)

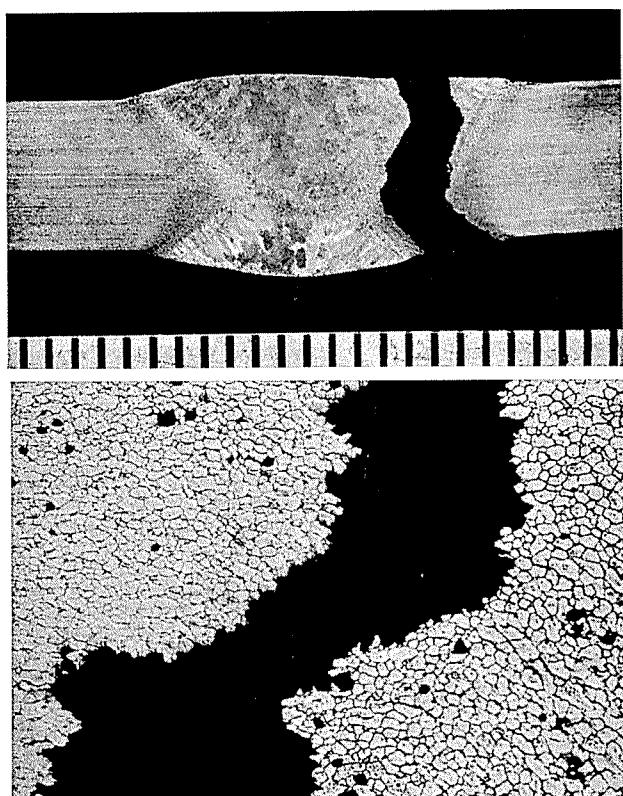
Photo. 5 Cross-sections of fractured part in welds of Al-Zn-Mg-Cu alloy. (Lower:×100)

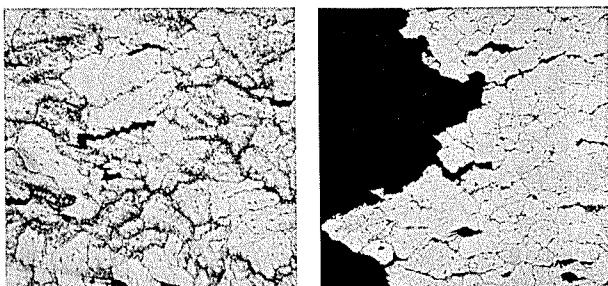
Photo. 6 Cross-sections of strained (not fractured) and fractured parts in welds of Al-5%Zn-2%Mg alloy (×100×2)

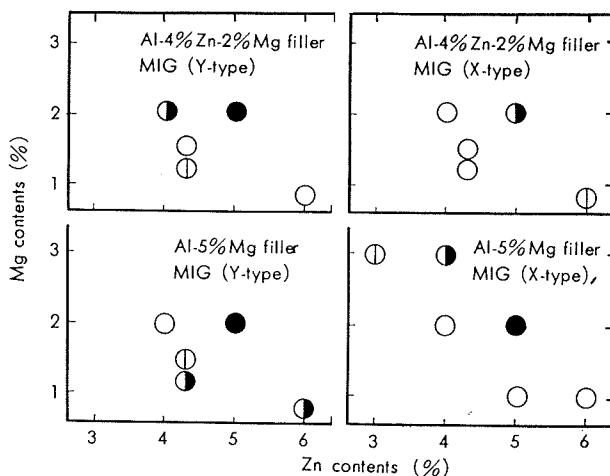
Fig. 1 Effect of Zn and Mg contents on microfissuring in 2-pass welds of Al-Zn-Mg alloys.
