美浜町丹生湾における復水器管の腐食試験

各種復水器管の耐食性とそれにおよぼす鉄イオンならびに
デポジットの影響

住友軽金属工業株式会社

Corrosion Test on Condenser Tubes by a Model Condenser at Nyu Bay in Mihama

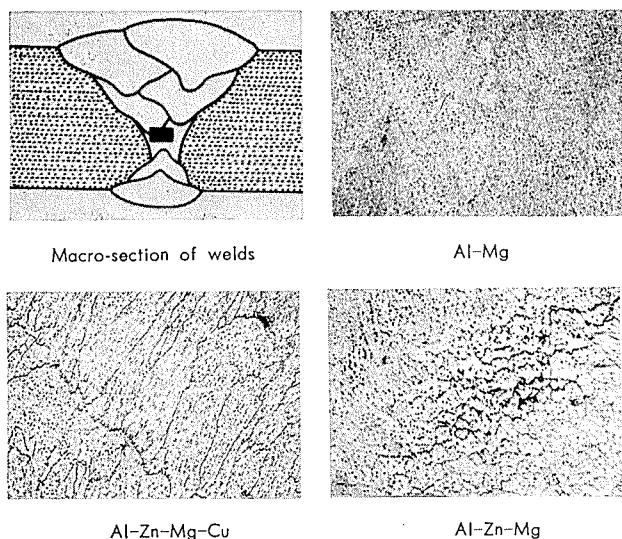
Photo. 9 Micro-structures of multi-pass welds made with Al-Mg filler metal in aluminum alloy thick plates ($\times 100 \times \frac{1}{2}$).

Photo. 9にAl-Mg系(5083), Al-Zn-Mg-Cu系(7075)およびAl-Zn-Mg系(Zn:4.7%, Mg:1.2%)合金の15mm板をAl-5%Mg fillerで7層溶接(MIG)した試料の断面組織を示すが、共晶融解を少し生じているものもあるが、その程度は軽微で、Photo. 3に示す6mm板に

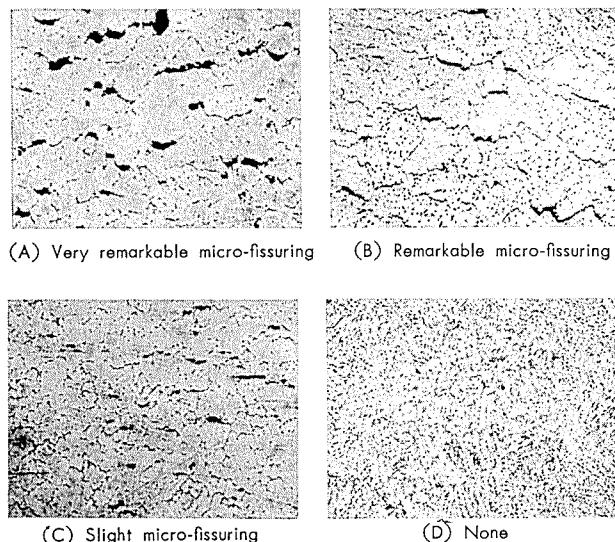
Photo. 10 Various micro-fissures in welds of Al-Zn-Mg alloys ($\times 100 \times \frac{1}{2}$)

例えばAl-Zn-Mg合金の場合、微小割れの程度をPhoto. 10に示すように4つに分類し、結晶粒の大きさを

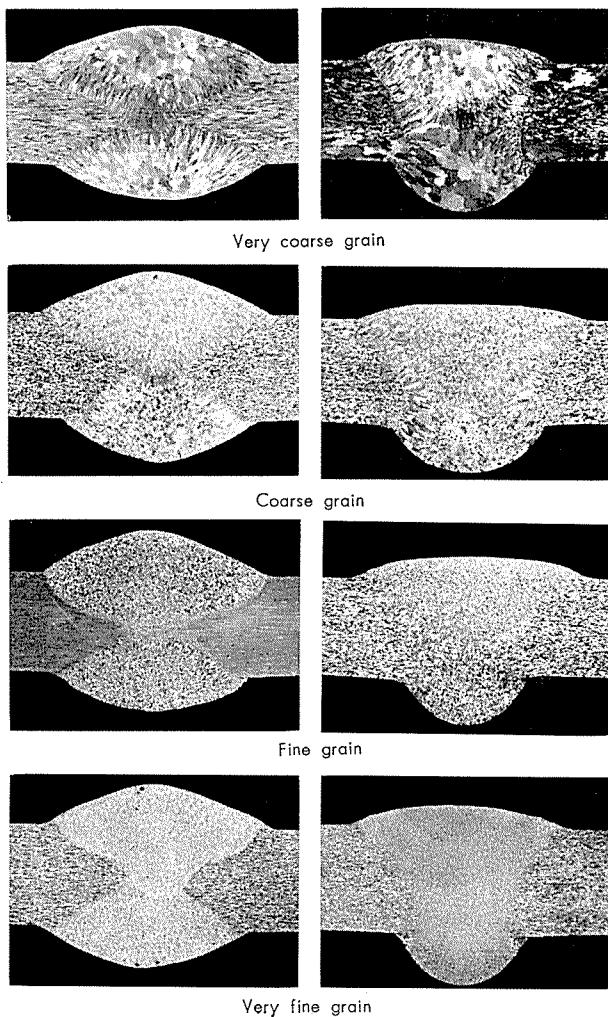
Photo. 11 Macro-structures of 2-pass MIG welds in Al-Zn-Mg alloys.

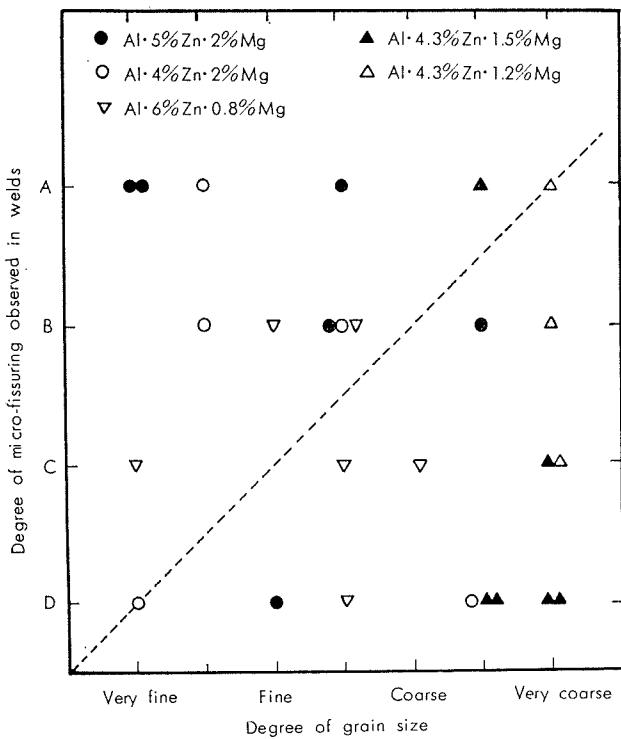
Fig. 2 Effect of grain size on micro-fissuring in 2-pass MIG welds made with Al-5%Mg, Al-4%Zn-2%Mg and Al-4.3%Zn-1.5%Mg filler metals in Al-Zn-Mg alloys.

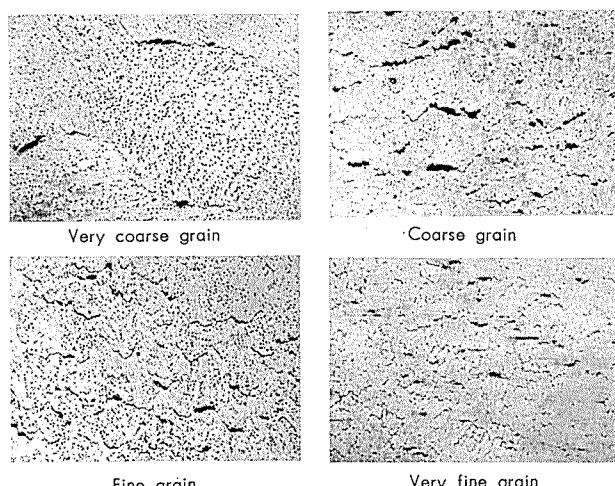
参考までに結晶粒度の種々異なる溶接部における微小割れのミクロ組織を Photo. 12 に示す。結晶粒の微細なものでも微小割れはかなり形成されている。

Photo. 12 Typical micro-fissuring in 2-pass MIG welds with different grain sizes in Al-Zn-Mg alloys. ($\times 100 \times \frac{1}{2}$)

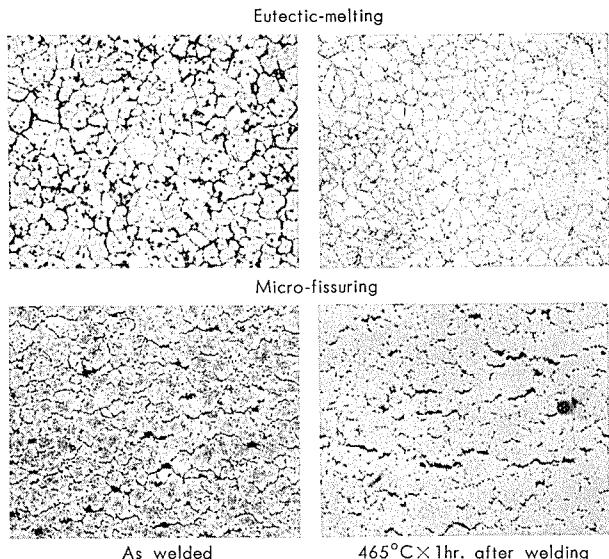
Photo. 13 Effect of solution-heat-treatment on the eutectic-melting and micro-fissuring in welds made with Al-Mg filler metal in Al-4.3%Zn-1.5%Mg alloy. ($\times 100 \times \frac{1}{2}$)

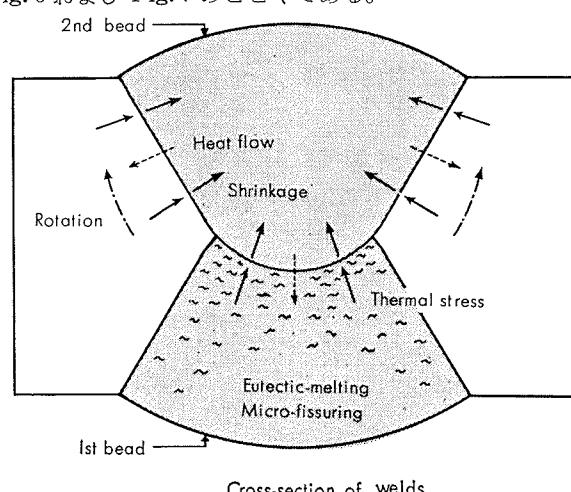
Fig. 6 Schematic models in formation of eutectic-melting and micro-fissuring in 2-pass welds of aluminum alloys.

すなわち、Fig. 6 に示すごとく、初層の反対側より第 2 層目のビードをおいたとすると第 2 層目のビードより初層ビードおよび母材へ Heat-flow (初層ビードおよび母材では Heat-input) が生じ、この熱すでに凝固している部分でも共晶組成の偏析しているところでは低融点であるため局部的に溶融する。同時にこの Heat-input により溶接部は Thermal expansion を生ずるが、第 2 層ビードによる凝固とともに再び Shrinkage し、この Shrinkage により初層側および母材側には Thermal stress あるいは Rotation の stress (角変形の原因) が発生する。この段階で局部溶融部が再凝固し Liquid film の状態になった時、これらの熱応力下で cavity を生ずることになる⁹⁾。この過程を図式的に示すと次のとくである。

アルミニウム合金の多層溶接部における微小割れは、前述したごとく粒界などの共晶組成の多い部分で後続のビードによる熱入力で局部的溶融が生じ、これが再凝固する際に生じるcavityであるが、この過程をモデル的に示すと Fig. 6 および Fig. 7 のごとくである。

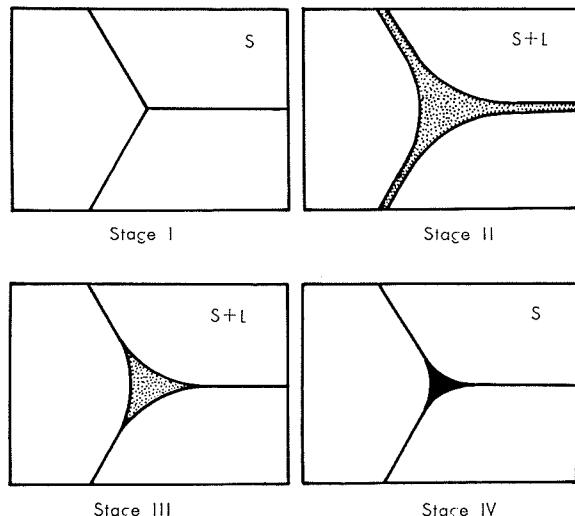
さらにこれらの過程をモデル的なミクロ組織の変化で示すと Fig. 7 のごとくになる。すなわち Stage I より Stage IIにおいて局部溶融と試料全体の熱膨脹および熱変形が生じ、これが Stage III を経て Stage IV に至る過程で Mass-feeding が不可能となる臨界点が生じ、収縮孔 (Shrinkage cavity) が形成される。

Fig. 7 Sequence in formation of micro-fissuring on re-solidification of partially melted region.

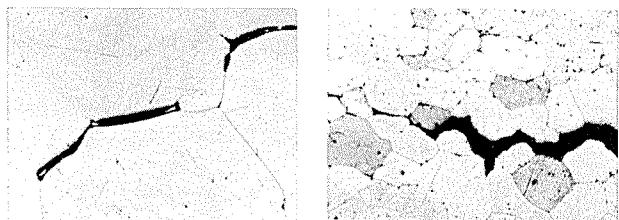
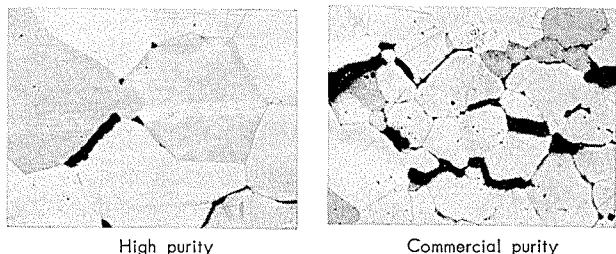
(A) Homogenizing→Rolling→625°C×1min. (little segregation)

(B) Rolling→Welding→625°C×1min. (remarkable segregation)

Photo. 14 Effect of boundary segregation on the partial melting and micro-fissuring at grain-boundaries of Al-4.5%Zn-1.5%Mg alloys. ($\times 100 \times \frac{1}{2}$)

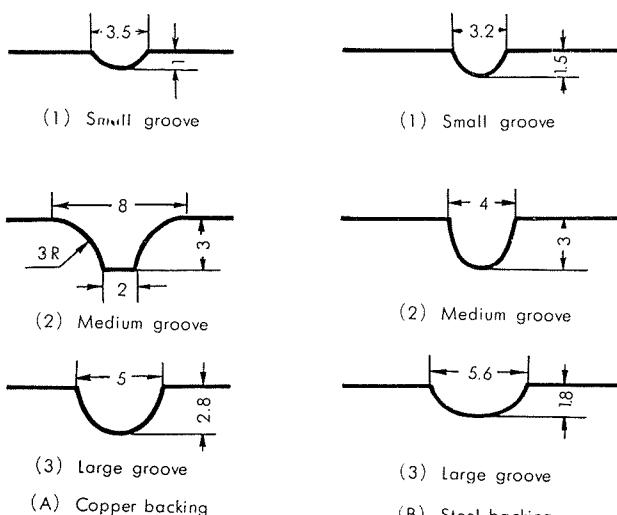
実験に用いた裏当て金の形状および寸法を Fig. 1 に示す。なお、母材の前処理後溶接までの放置時間は直後および 3 日間の 2 通りとした。その他故意に油を塗布した開先や前処理して 3 日経過後溶接直前にワイヤ・ブラッシング

Fig. 1 Size and dimension of backing strip.

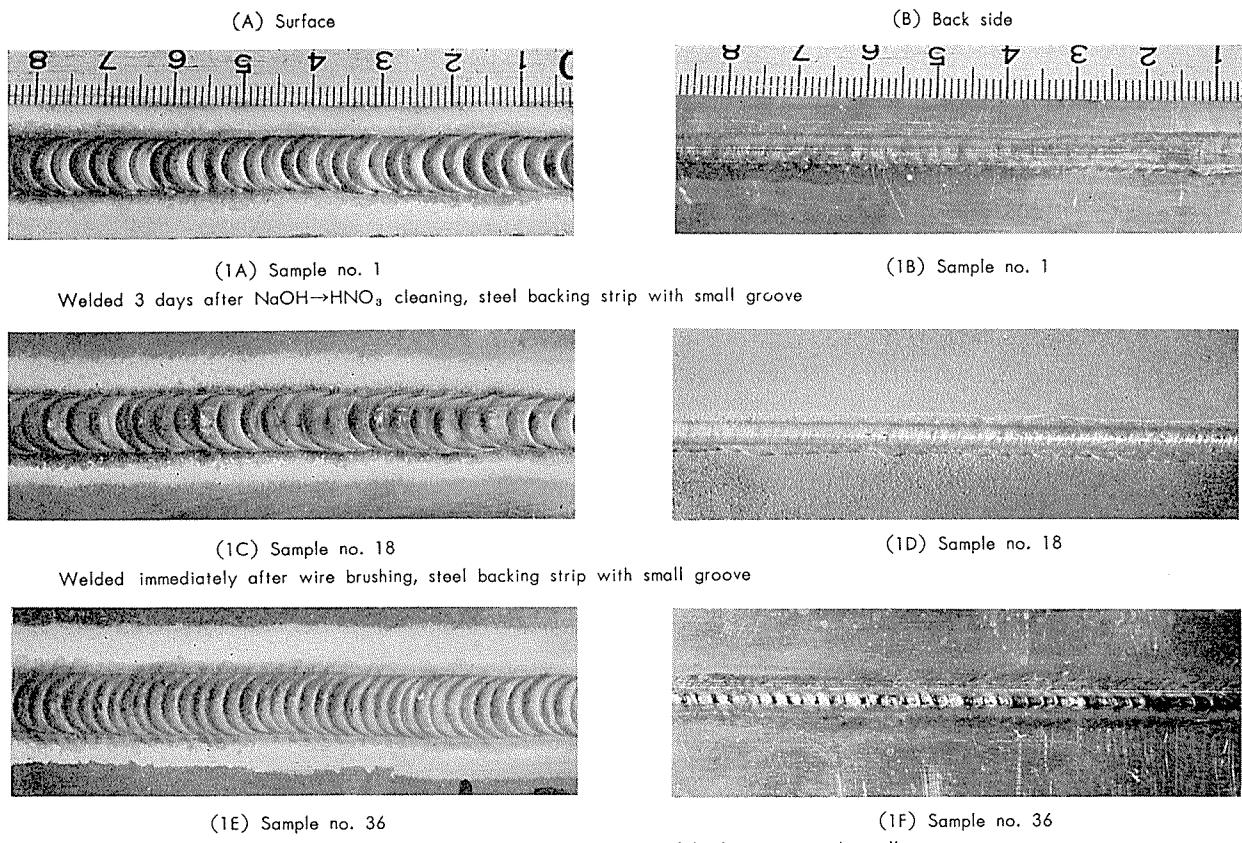
Photo. 1 Appearances of one side TIG welds with or without lack of fusion ($\times 10$).

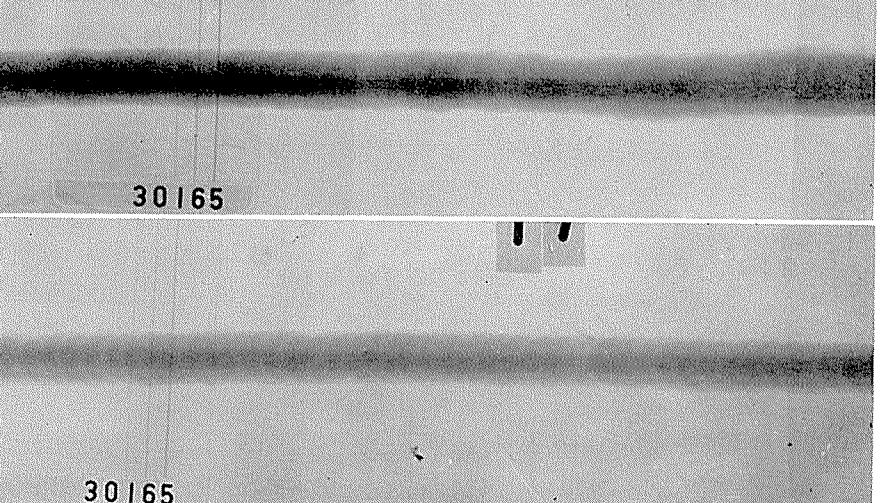
Welded immediately after NaOH→
HNO₃ cleaning, steel backing strip
with small groove

**Photo. 2** Typical positive radiographs of one side TIG welds with or without lack of fusion (\times 約5%).

Photo. 2 E は欠陥の発生が著しかった試料番号 1 (Photo. 2 A) に対する同様な前処理後、3 日経過してから bead-on-plate 溶接を行なった溶接部を示すが、欠陥は全く認められない。また同様な前処理の直後に溶接した継手（試

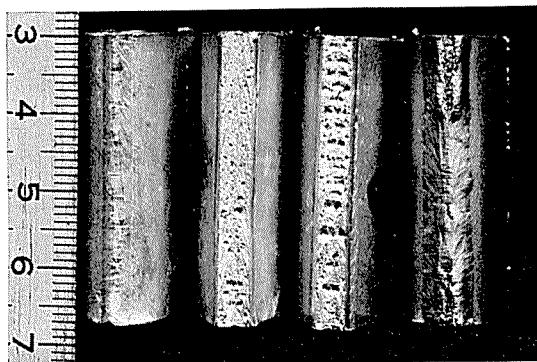
Photo. 5 Appearances of bend specimens after root bending tests. Sample nos. 14, 4, 9 and 34 respectively from left to right.

表裏とも余盛を除去した場合には、健全な継手でも溶接金属で破断するが、欠陥の影響はさらに大きい。またこの種の欠陥を有する継手では、表曲げ試験においては欠陥の影響があまり認められないが、いうまでもなく裏曲げ試験には著しく影響する。したがって裏波面に開口していない欠陥を有する継手に対しても、裏曲げ試験を行なえば、欠陥を容易に検出することができる。Photo. 5 に曲げ試験後の破面の例を示す。曲げ試験によって開口した欠陥部の破面には著しい気孔がみられ、写真では明らかでないが高温で酸化されたような形跡が認められた。また純アルミニウムは延性が大きいので、写真にみられるように、たとえ融合不良が存在しても、残された健全な溶接金属は $R=2t$ による 180° 曲げにじゅうぶん耐える。

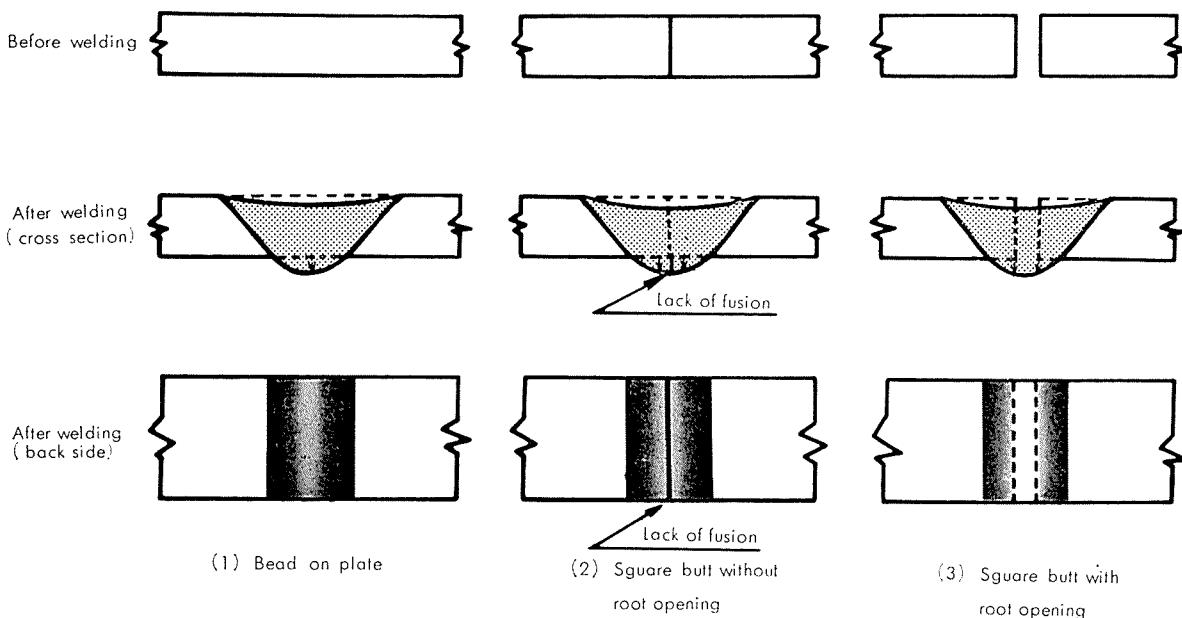
Fig. 2 Schematic explanation of lack of fusion encountered in one side TIG welding of aluminum.

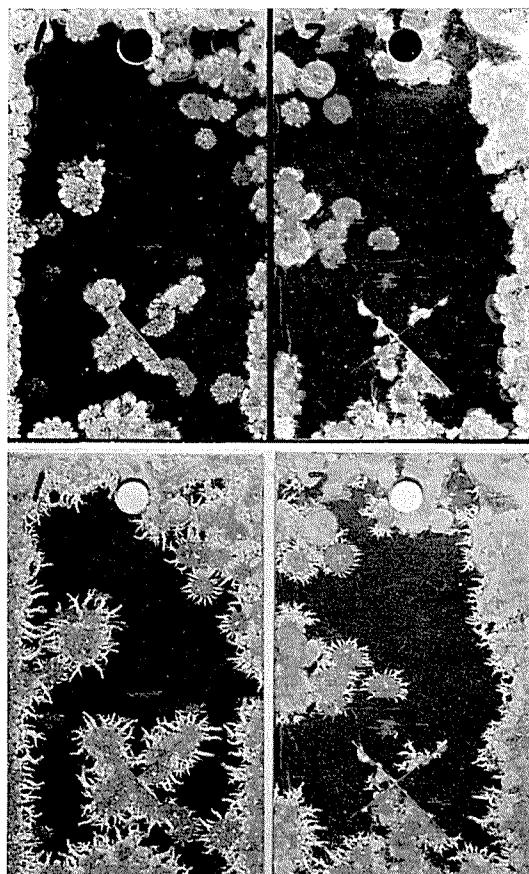
Photo. 1 Corrosion of 99.5% Al sheets coated (45×75 mm) after salt-spray test for 176 hrs.
Upper : Only salt-spray test
Lower : Exposure in the humidity-box at 40°C, 80% for 1 month after salt-spray test.

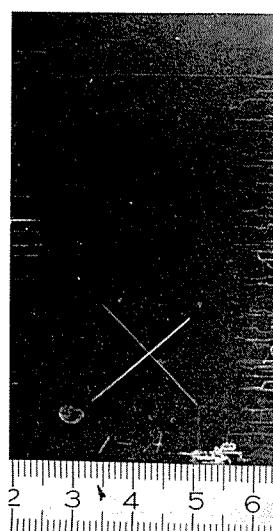
Photo. 2 Filiform corrosion generated on 99.5% Al sheets coated after exposure in the humidity-box at 40°C, 80% for 2 months.

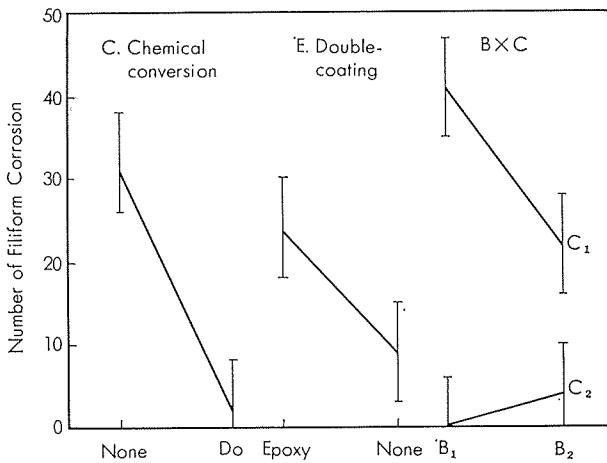
Fig. 1 Average of histogram and standard deviation for the number of filiform corruptions.

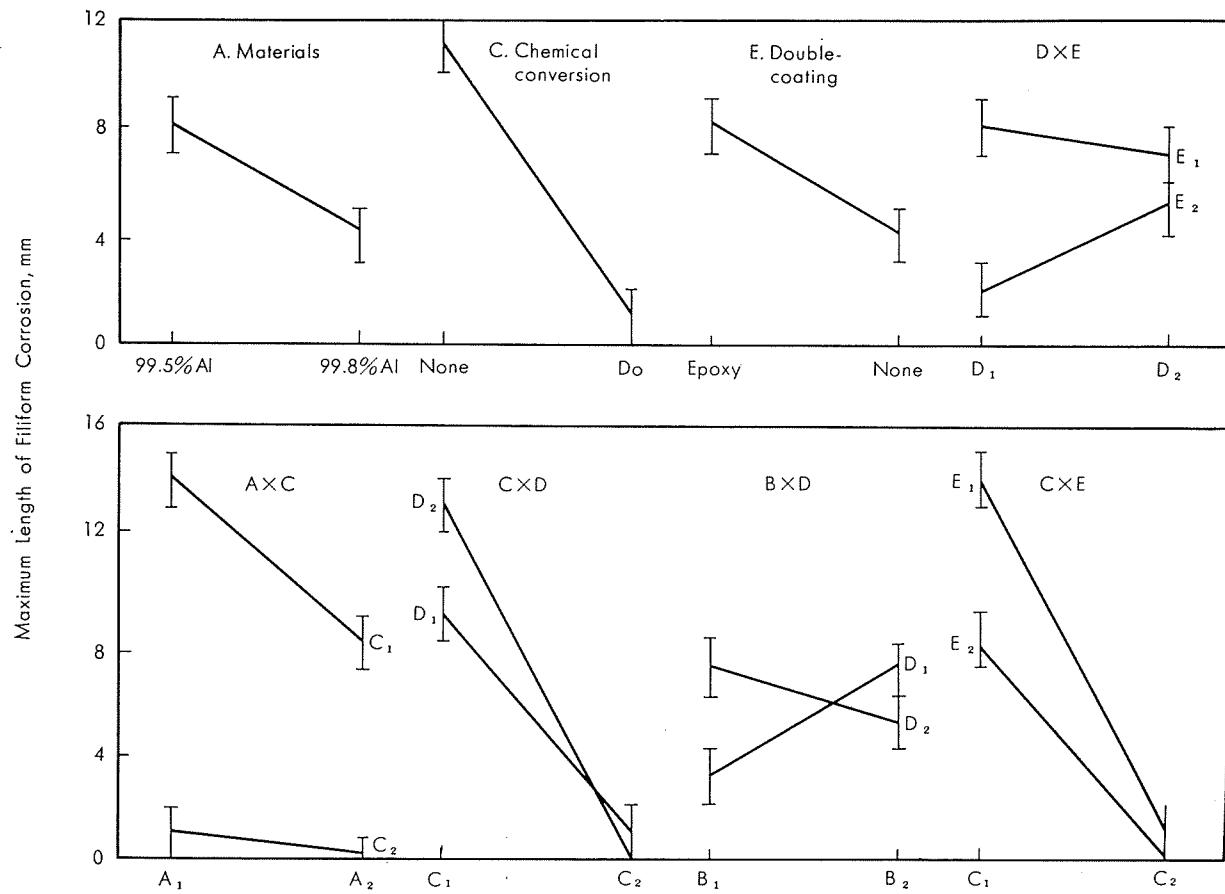
Fig. 2 Average of histogram and standard deviation for the maximum length of filiform corrosion.

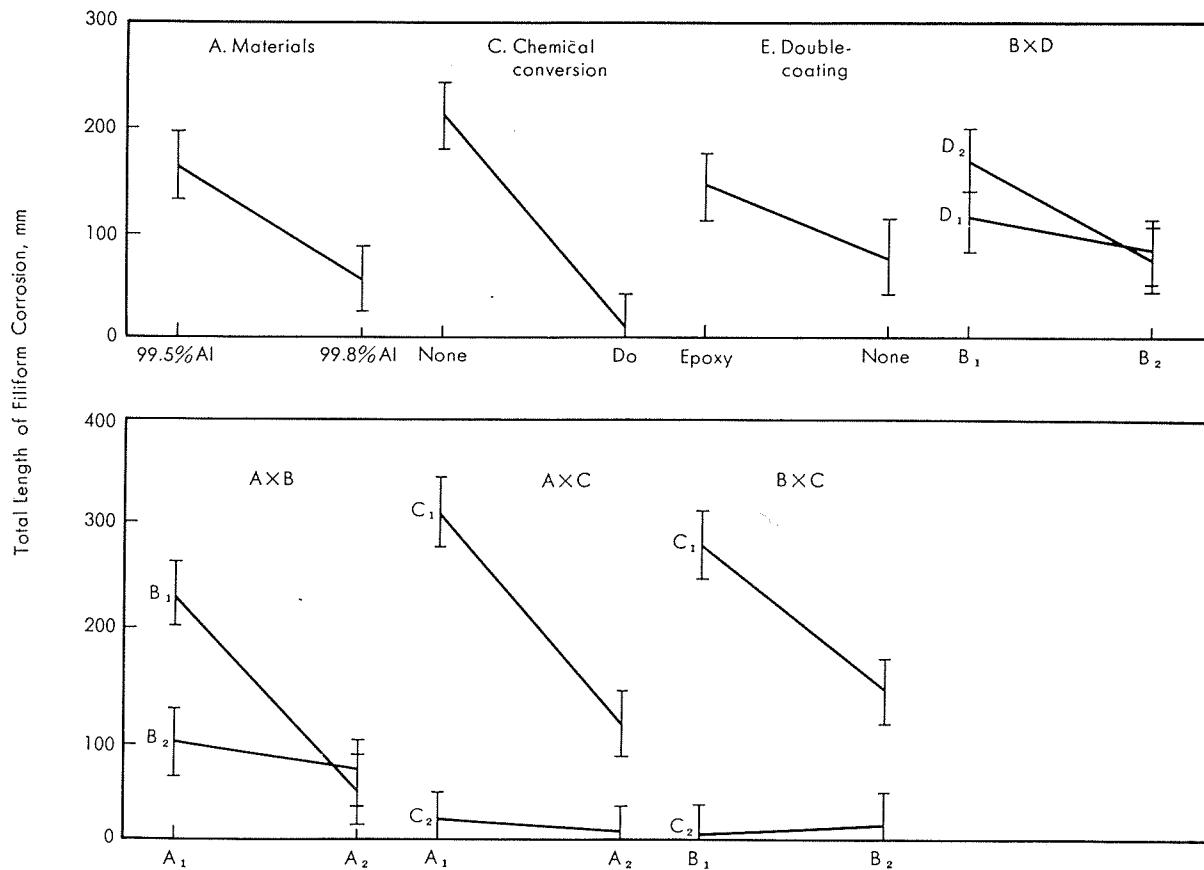
Fig. 3 Average of histogram and standard deviation for the total length of filiform corrosion.

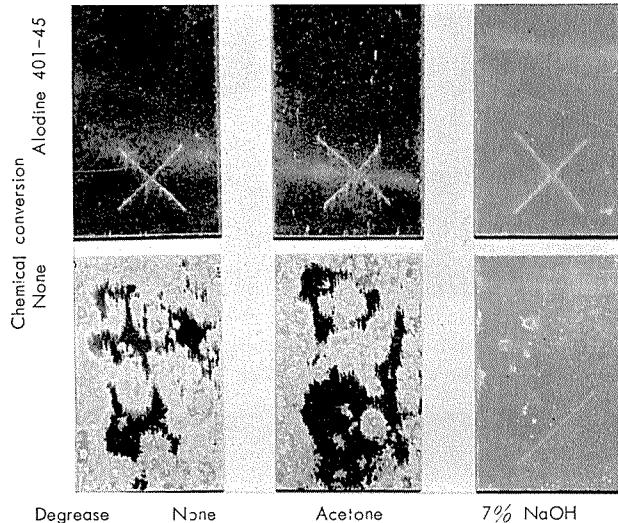
144 hr の塩水噴霧試験ののち、2ヶ月間恒温恒湿試験を実施した試験片の外観を Photo. 3~5 に示す。いずれ

Photo. 3 Corrosion of 1100 alloy sheets coated (40×65 mm) tested in the humidity-box at 40°C, 80% for 2 months after 144 hrs. salt-spray test.

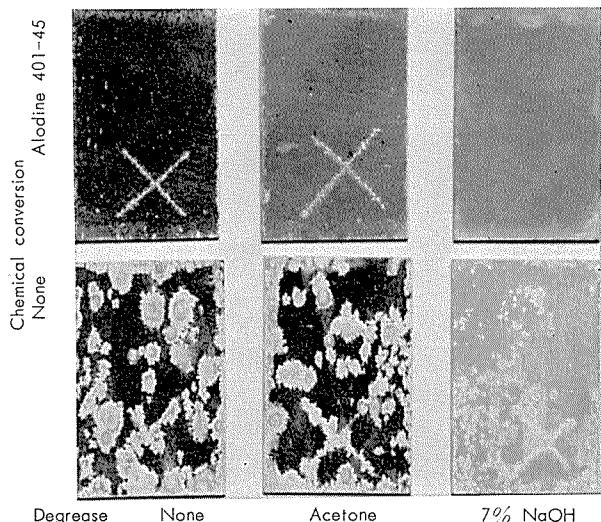
Photo. 4 Corrosion of 3003 alloy sheets coated (40×65 mm) tested in the humidity-box at 40°C, 80% for 2 months after 144 hrs. salt-spray test.

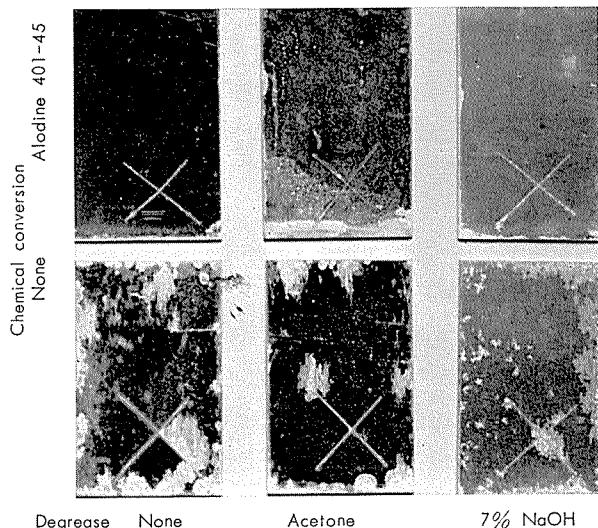
Photo. 5 Corrosion of 5052 alloy sheets coated (40×65 mm) tested in the humidity-box at 40°C, 80% for 2 months after 144 hrs salt-spray test.

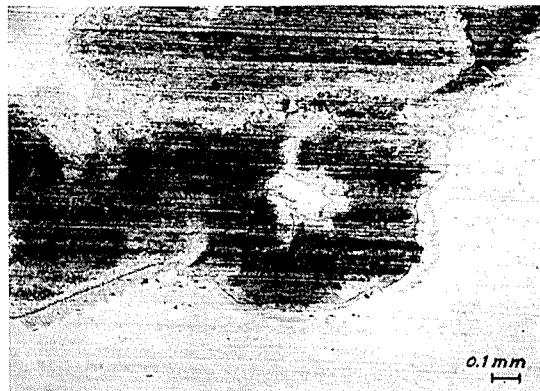
Photo. 7 Surface micrograph of the filiform corrosion generated on the pure aluminum sheet contacted with vinyl-sheet.

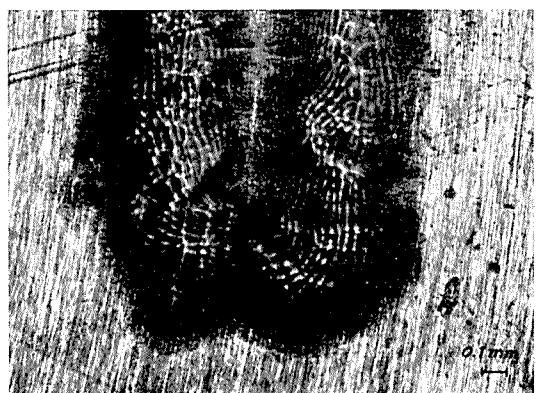
Photo. 8 Surface micrograph of the filiform corrosion generated on the pure aluminum sheet coated with vinyl paint.

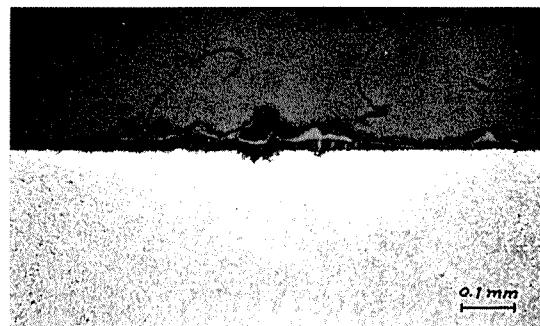
Photo. 9 Cross section of filiform corrosion generated on the pure aluminum sheet coated with vinyl paint.

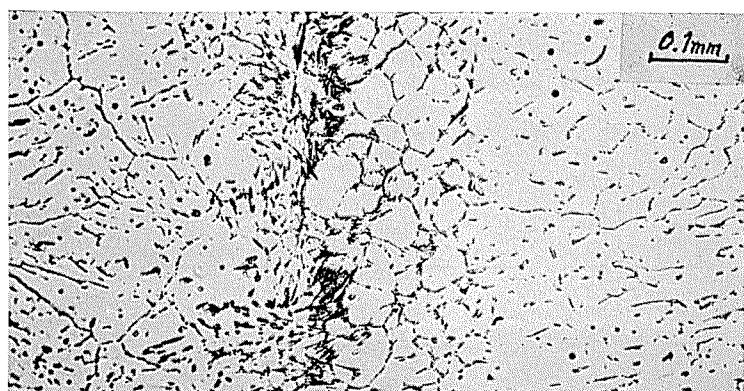
Photo. 1 Micro structure of the slab surface sculped 0.5mm.

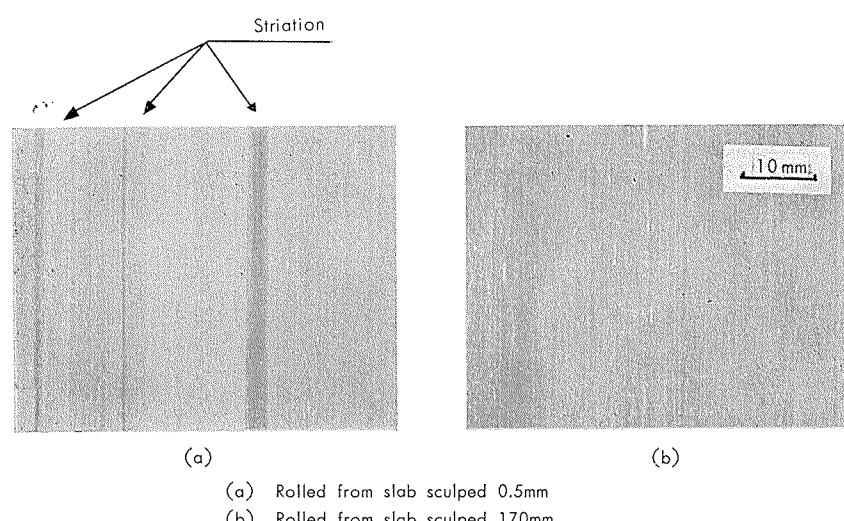
Photo. 2 Macro structures of the sheet etched with 10% NaOH solution at 70°C.

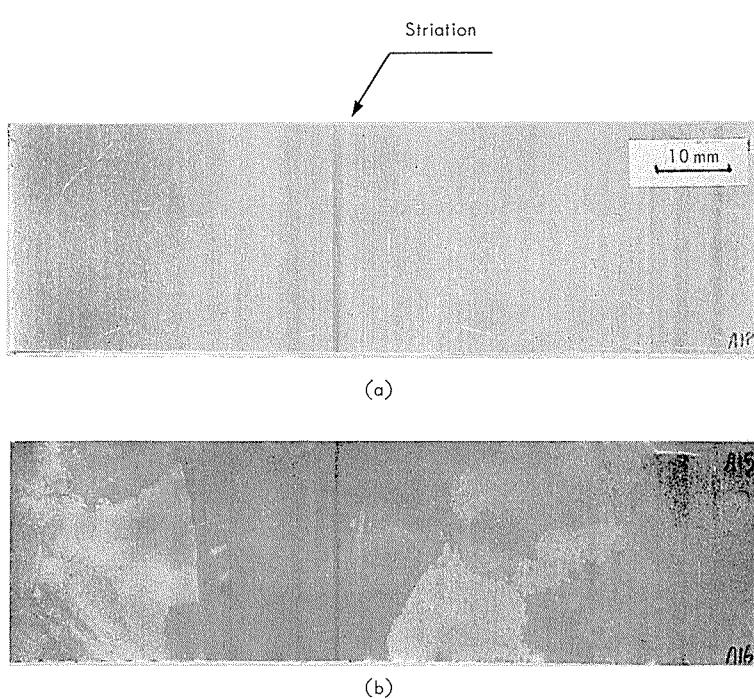
Photo. 3 Surface striation of the sheet etched with 10% NaOH solution at 70°C.

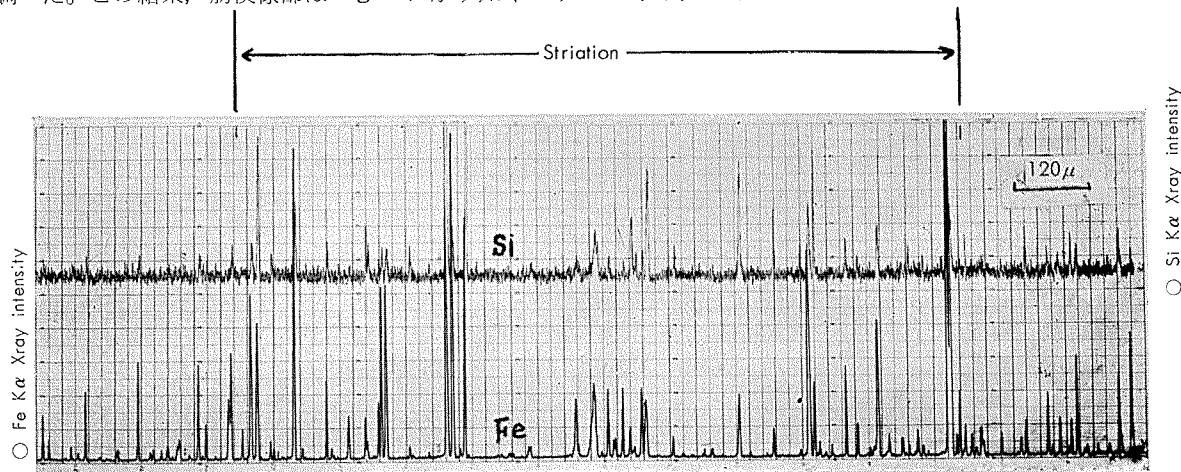
Fig. 1 Distribution of Fe, Si in the sheet having the striation.

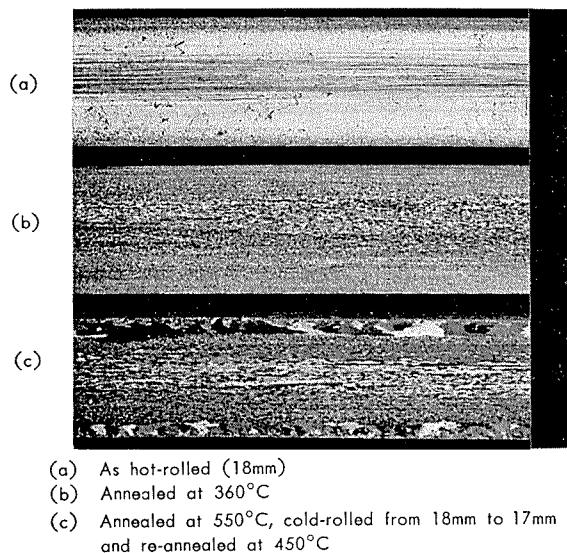
Photo. 12 Macrostructures of cross section of 1100 alloy plate.

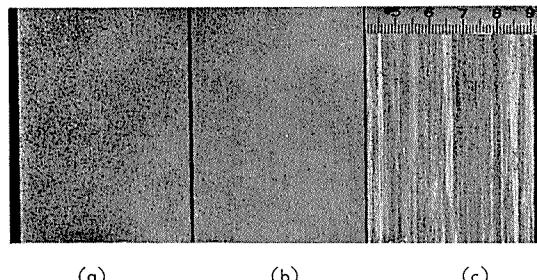
Photo. 13 Macrostructures of surface of 1100 alloy sheet (0.5mm).

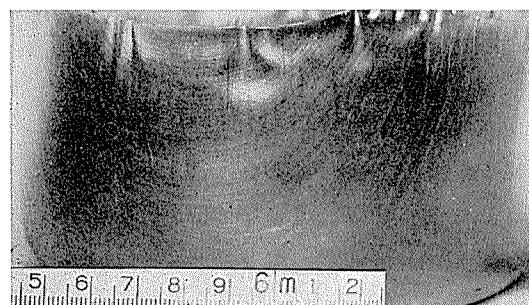
Photo. 14 Deep-drawn 1100 alloy sheet (c) showing flow marks (looper lines).
 The sheet was annealed at 360°C after cold rolling from 17mm to 0.5mm thickness.

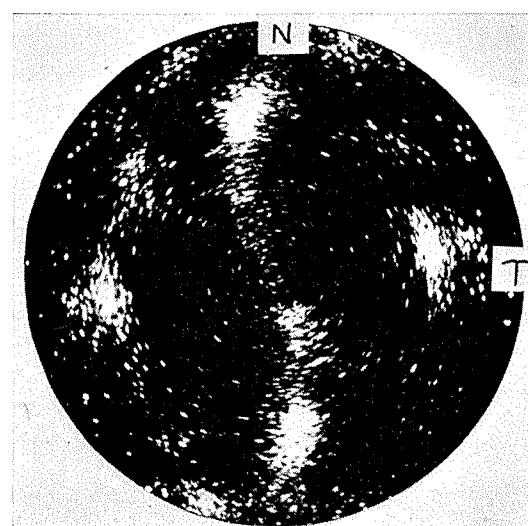
Photo. 16 (111) Pole photograph of an annealed sheet having striation.

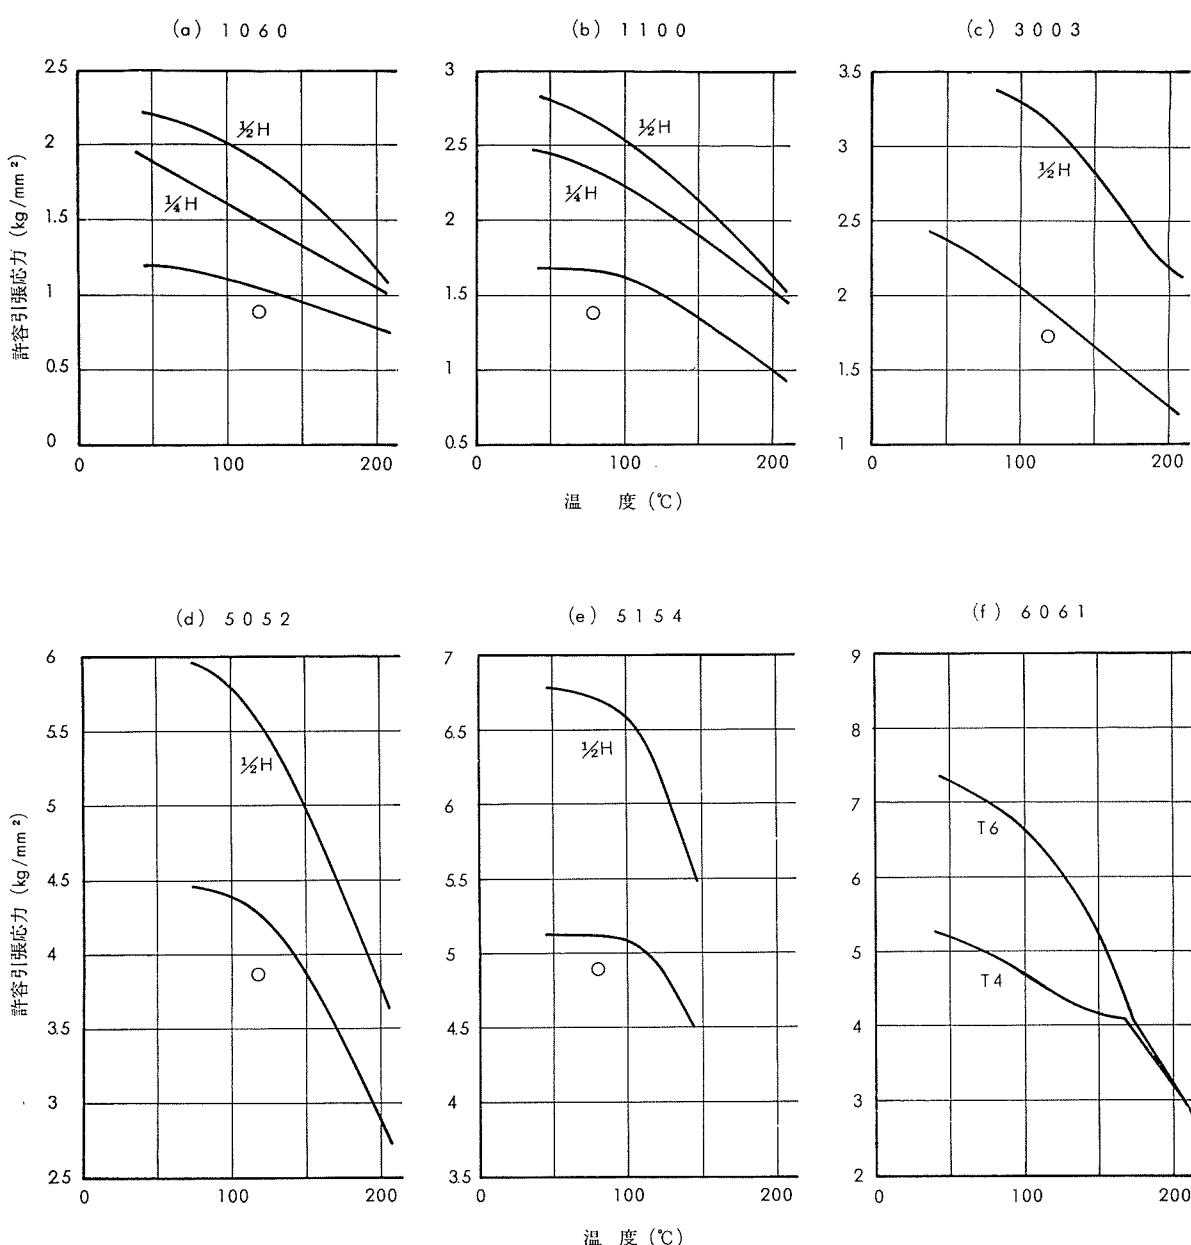
第1図 JIS B 8243「火ナシ圧力容器の構造」のアルミニウムおよびアルミニウム合金板の許容応力

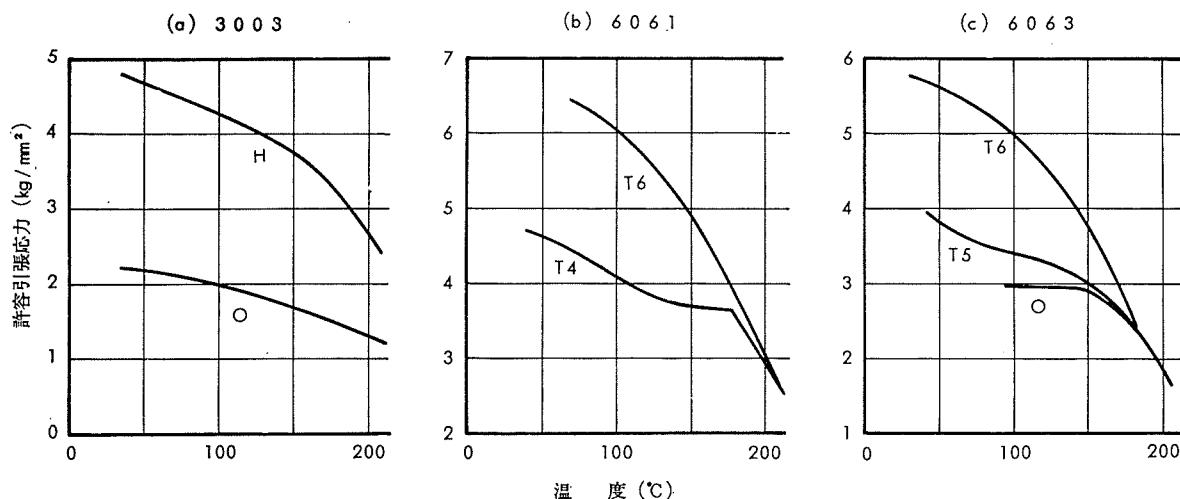
第2図 JIS B 8243「火ナシ圧力容器の構造」のアルミニウム合金継目無管の許容応力

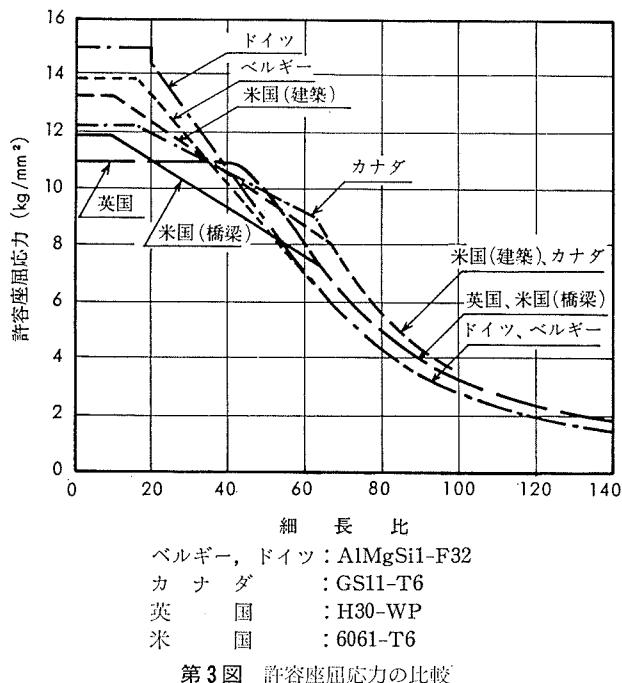
第3図 許容座屈応力の比較
