空調機用熱交換器銅管に発生する孔食とその対策*

Pitting Corrosion and its Prevention of Copper Heat Exchanger Tubes for Air Conditioning Unit*

In the heat exchanger copper tubes for the air conditioning unit, in some cases, pitting corrosion occurs under the influences of using environment and materials. And after replacing the heat exchanger, a leak may be developed in several months of the use.

We investigated the material side factor for the pitting corrosion in the actual air conditioning system treated with a corrosion inhibitor. Pitting corrosion is generated by the presence of carbon films, and the pitting corrosion can be inhibited by reducing the deposit amount to 2 mg/m² or less.

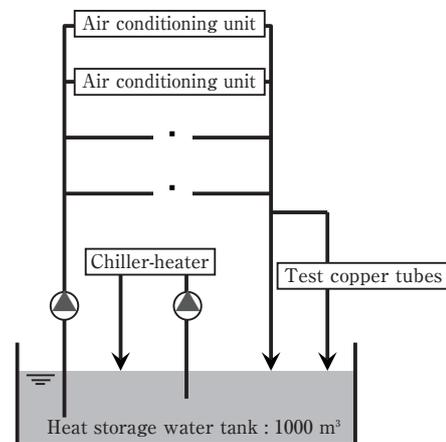
Fig. 1に開放系蓄熱槽冷水システムへの供試管の装着状況を示す。同システムにおいて、空調機からの蓄熱槽戻り配管にバイパス経路を設置し、残留カーボン量の異なる供試管を直列に接続した。通水試験は、供試管内に0.1 m/sの流速にて24時間連続通水して、36ヶ月間実施した。また、照合電極として銀・塩化銀電極を使用し、自然電極電位の連続測定を行った。通水試験後には銅管内表面の外観を詳細に観察し、スケールや腐食生成物を酸洗浄にて除去した後に腐食部を確認し、腐食部あるいは代表部を樹脂埋込して断面観察を行って最大腐食深さを調査した。

Fig. 1 Heat storage water tank and installing position of the test copper tubes.
