## Al-Mg系合金の固液共存域を含む高温域での機械的性質と凝固割れ\*

# Mechanical Properties in High Temperature Included Semi-Solid State and Hot Tearing of Al-Mg System Alloys\*

Nobuhito Sakaguchi\*\*

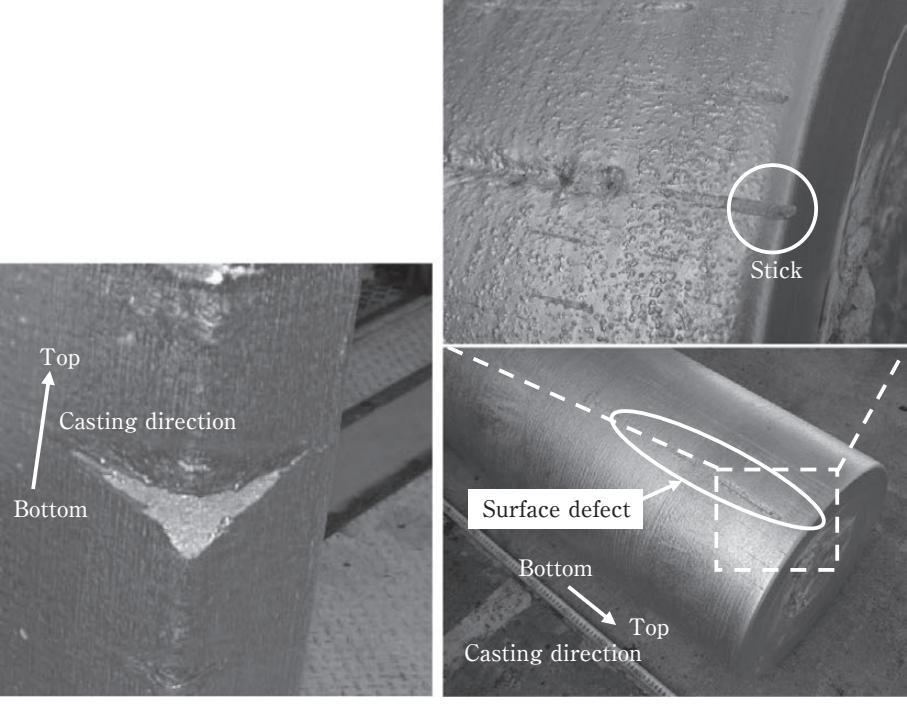
(a) Hot tearing (b) Surface defect

Fig. 1 Hot tearing and surface defect of Al-Mg system alloys.

Al-Mg系合金では、展伸材として5052,5182などの 5000系合金, 鋳造・ダイカスト合金としてAC7A, ADC5など多数の合金成分規格が制定されており、缶 エンド材、建材、船舶材、自動車材など幅広い用途に 使用されている。しかし、Al-Mg系合金は鋳造時に鋳 塊表面(鋳肌)での凝固割れ(「熱間割れ」もしくは「鋳造 割れ」)が発生しやすいことが知られている。特に、半 連続鋳造(DC鋳造)では鋳肌が荒れやすく,鋳造方向(引) 抜き方向)と垂直に鋳肌が引裂かれる形態の凝固割れや それを起点とする湯漏れが生じやすいことが知られて いる。Fig. 1に Al-Mg 系合金 DC 鋳塊での凝固割れおよ び表面欠陥(鋳肌の荒れ)を示す。実際の製造現場では、 ①鋳型内の湯面高さを下げて鋳型/溶湯の接触面積を 少なくする, ②鋳型に潤滑油を塗布し鋳型からの剥離 を促す、③鋳型に潤滑および断熱機能のある黒鉛ライ ナーを設置し鋳型からの剥離を促しつつ鋳型近くでの 凝固を防ぐなどの経験則による対策が取られている。

5182合金を含むAl-Mg系合金では、DC鋳造時に鋳 肌が荒れやすく, 鋳造方向(引抜き方向)と垂直に鋳肌 が引裂かれる形態の凝固割れやそれを起点とする湯漏 れが生じやすい。Fig. 1 (a) の割れは何らかの要因で鋳 塊が鋳型に引掛り, 鋳塊の降下に伴って鋳肌が上下に 引裂かれて形成されたと考えられた。また, Fig. 1 (b) の表面欠陥では、鋳肌の荒れが鋳込み方向に連続して おり、その延長上のトップ部(鋳造時のメニスカスに相 当)には突起が形成されていた。この突起は鋳造時に何 らかの要因で鋳型に溶湯が吸着して形成したものであ った。この突起がメニスカスに存在したため、鋳造時 にその直下で連続的にメニスカスが破られ、鋳肌が荒 れたと考えられた。これらのAl-Mg系合金の凝固割れ および鋳肌の荒れはいずれも凝固中もしくは凝固完了 直後に生じている。上述のように、Al-Mg系合金は他 の合金(例えば7000系合金および1000系合金)と比較し て固相線直下の固相域での引張強さおよび伸びが低 い。そのため、実際の鋳塊では、凝固完了直後の鋳肌 が外力により破断しやすいと考えられた。著者らはこ れまで、固液共存域の機械的性質および変形・破断挙 動の評価結果から、固液共存域における「脆化領域(領 域Ⅱ)の広さ」が凝固割れ性評価の指標として使用でき る可能性があることを示している<sup>8),9),11)</sup>。著者らがこれ まで評価した7000系合金では固相線(463℃)から583℃ にかけての120℃の温度範囲が領域Ⅱに分類されてい る。5182合金の脆化領域(領域Ⅱ)は、領域Ⅰ(535℃) から領域Ⅲ(600℃)の間の約65℃の温度範囲であり, 7000系合金よりも狭い。そのため、「脆化領域(領域 Ⅱ)の広さ」で評価すると5182合金は7000系合金と比 較して凝固割れは生じにくい。しかし、経験的に、 5182合金を含むAl-Mg系合金は7000系合金を含む

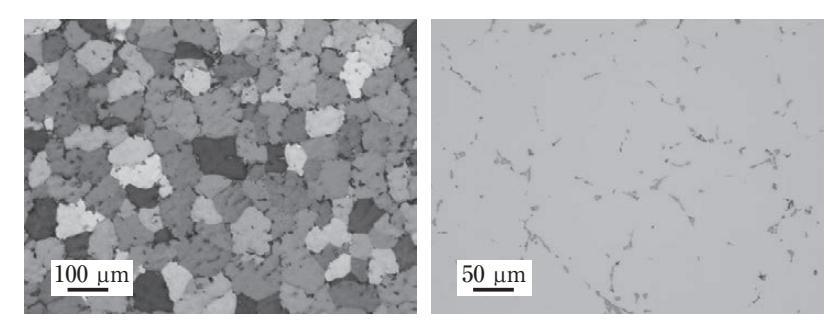
(a) Low magnification (Anodized and observed with polarized light)

し、幅3 mm,厚さ4 mm,長さ10 mmの平行部を有 する引張試験片に加工した。Fig.2に鋳塊のミクロ組 織を示す。鋳塊のミクロ組織はほぼ等軸のデンドライ ト形態を示し、結晶粒界およびデンドライトアーム間 に晶出物が観察された。走査型電子顕微鏡 (SEM)およ びそれに付属するエネルギー分散型X線分析機 (EDS) にて粒界の晶出物を分析したところ、Al-Mn-Feが主に 検出され、Al-Mn-Fe系化合物であると考えられた。な お、本研究にて使用したSEMは日本電子株式会社製 JSM-5510,EDSは日本電子株式会社製EX-54143MSK であり、加速電圧20 kVにて観察および分析を行った。 作製した5182合金の固液共存域の温度範囲を調査する

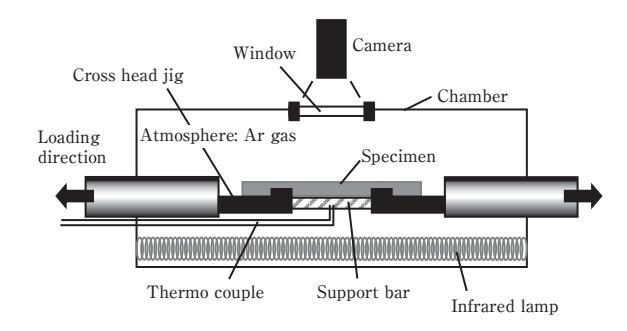
Fig. 3 Schematic drawing of tensile test machine.

Fig. 3に本研究にて使用した引張試験機の概略図を 示す。試験片をArガスで置換されたチャンバー内の治 具上に設置し、赤外線ランプによりFig. 4に示す条件 で加熱した。その後、クロスヘッド速度0.05 mm/s(ひ ずみ速度5×10<sup>3</sup>s<sup>-1</sup>)で引張試験を行った。本試験方法 の詳細は、既報<sup>8).9)</sup>を参照されたい。引張試験後の破面 をSEMおよびSEM-EDSにて観察して分析した。

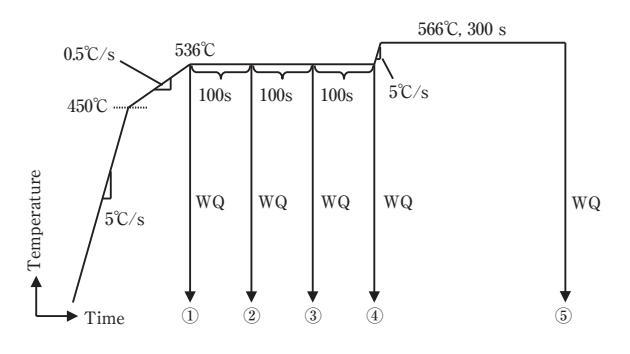
Fig. 5 Schematic drawing of heating profile for heating test (WQ: water quenching).

試験条件を模擬した加熱試験を行なった。加熱試験は, 引張試験片を採取した部位近傍から切り出したφ8 mm ×12 mmの円柱試験片を用い,大気雰囲気の高周波誘 導加熱炉により実施した。Fig.5に加熱試験の熱処理 条件を示す。また,Fig.6にFig.5①~⑤の各熱処理を 行った円柱試験片のミクロ組織を示す。536℃(固相線 近傍の固相域)で保持した条件(Fig.5①~④)のミクロ

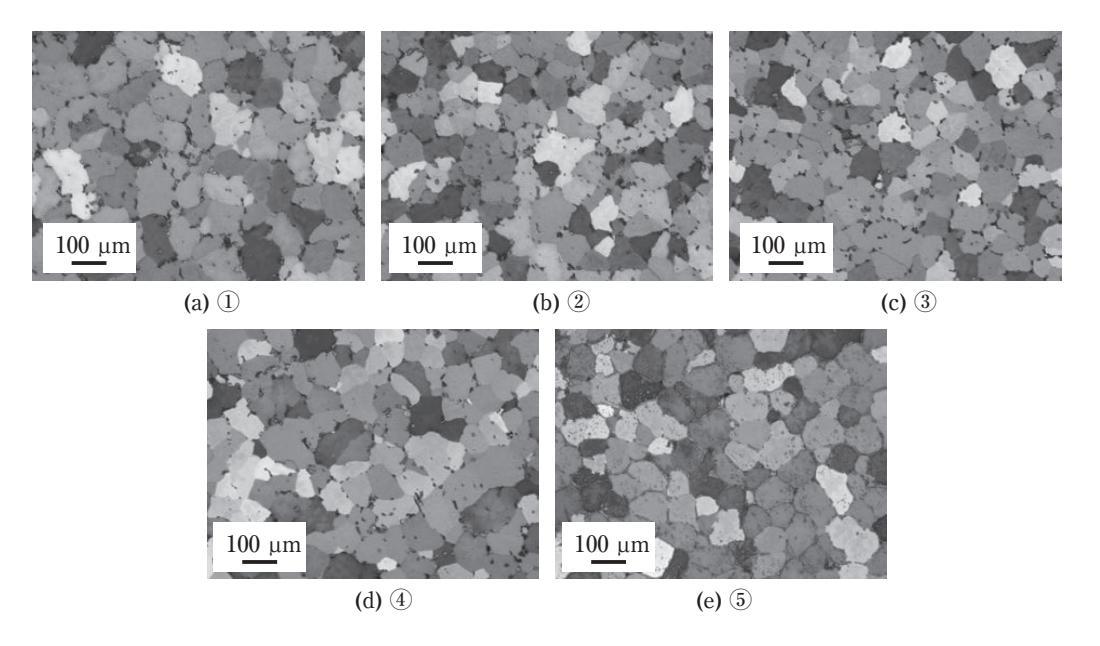
Fig. 6 Microstructures of ingots after heating test, 1, 2, 3, 4 and 5 are shown in Fig. 5.

組織は、いずれもほぼ等軸のデンドライトを示し、鋳 造まま(As cast)と比較して、大きな変化は確認されな かった。引張試験直前を模擬して566℃(固液共存域) に加熱した条件 (Fig. 55) でも、粒界や粒内に再溶解 の痕跡が観察されたものの、 a -Alの結晶粒径に大きな 変化は観察されなかった。Fig.7に加熱試験後および As castにおける粒界および粒内のMg濃度をSEM-EDSにて分析した結果を示す。このSEM-EDSによる 分析は各粒内および粒界につきそれぞれ10点で実施し た。As castでは粒界と粒内のMg濃度に3.44%の差異 が確認された。536℃(固相線近傍の固相域)での保持 時間が長くなるにつれて粒界と粒内の濃度差が小さく なり, 300 s保持時 (Fig. 5④) には0.63% を示した。引 張試験直前を模擬して566℃(固液共存域)に加熱・保 持した条件 (Fig. 55) では Mg 濃度の差異は 0.46% であ り、均質化が進行した状態であるものの、As cast での ミクロ偏析が残存する状態であった。

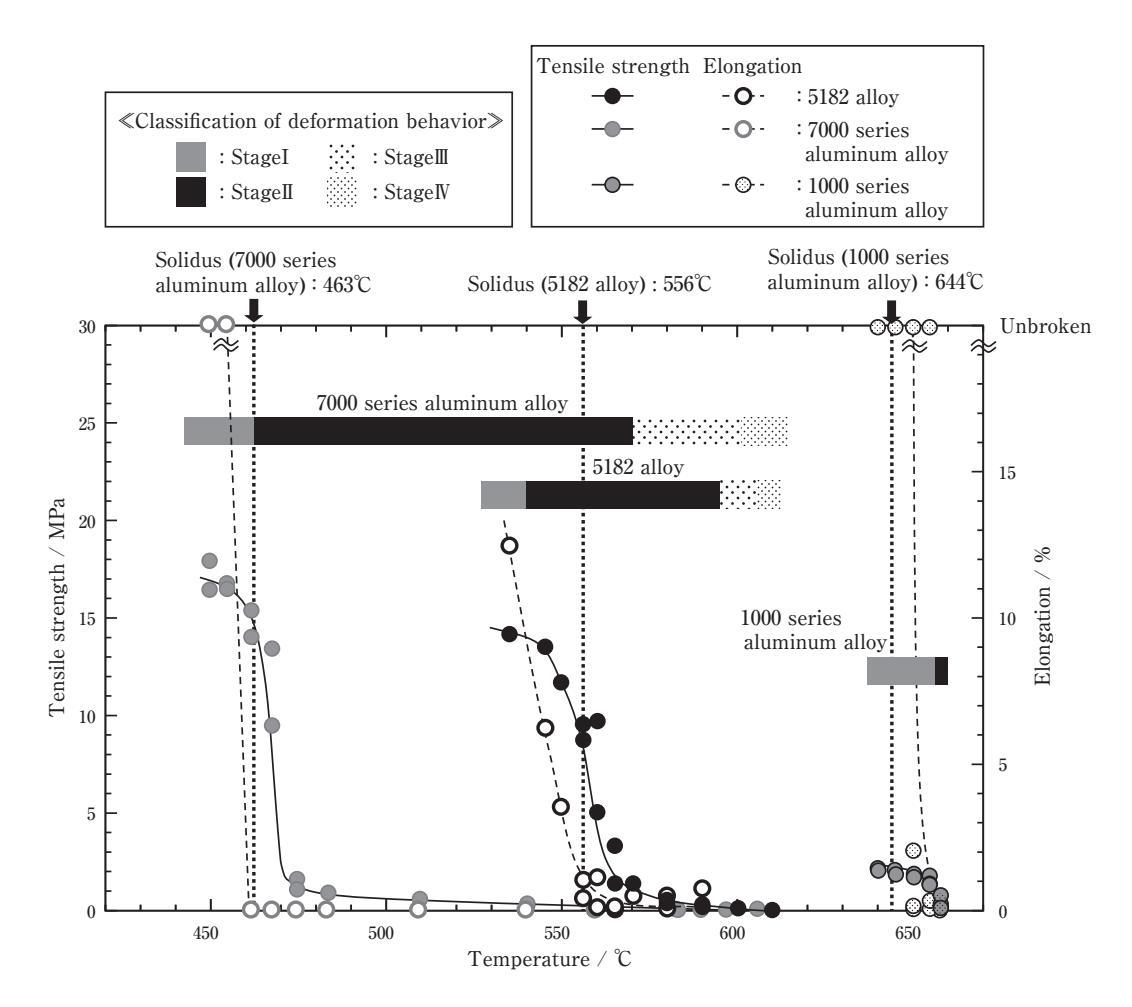
Fig. 8 Change in mechanical properties and deformation behaviors of 5182 alloy, 7000 series aluminum alloy and 1000 series aluminum alloy.

Fig. 8に5182合金の温度変化に伴う引張強さおよび 伸びの変化を示す。また、Fig. 8には後述する5182合 金の変形・破断挙動の分類結果および既報の1000系ア ルミニウ合金 (Al-0.1%Fe-0.1%Si 合金,以下,1000 系合 金)および7055合金の成分からZnおよびMgを変化さ せた7000系アルミニウム合金(Al-8.88%Zn-2.34%Cu-1.70%Mg-0.12%Zr合金,以下,7000系合金)の結果<sup>9)~</sup> <sup>11)</sup>を併記する。5182合金の引張強さは、535℃(固相域) では14.2 MPaを示したが、固相線を挟んだ545℃から 565℃の約20℃の温度範囲で急激に低下し,570℃にて 1.45 MPaを示した。570℃以上では、引張強さは緩や かに低下し, 600℃にて0.08 MPaを示した。610℃では 試験時に引張による負荷をロードセルにて検知できな かった。一方、伸びは535℃から固相線にかけて急激に 低下する傾向を示した。固相線以上の固液共存域では, いずれの試験温度でも伸びは1%以下であった。600℃ 以上では、ヒーリング(液相によるき裂の回復)が確認 されたため、伸びを評価出来なかった。

著者らがこれまで半溶融引張試験法にて固液共存域 の機械的性質を評価してきたアルミニウム合金 (例え ば, Fig. 8に示す1000系合金および7000系合金)では, いずれも引張強さおよび伸びが固液共存域のある温度 を境に急激に低下する傾向を示した<sup>8),9),11)</sup>。しかし、 5182合金では、引張強さおよび伸びの低下が固相域か ら固液共存域にかけて確認され、これまで調査を行っ てきたアルミニウム合金とは異なる挙動を示した。 5182合金の固相域および固相線の破面 (Fig. 12および Fig. 14) を比較すると、試験温度が高いほど、母相の変 形の痕跡と考えられる微細な凹凸が少なく、粒界での 母相の変形量が減少していると考えられた。そのため, 5182合金では、固相線近傍の固相域にて、試験温度の 上昇に伴い粒界の延性が低下することが分かった。ま た, 固液共存域の破面 (Fig. 15およびFig. 16) では, 母 相の変形の痕跡はほとんど確認されず、晶出物の形状 が明確に観察された。Fig. 17に材料物性値計算ソフト ウェア・データベース JMatPro (Sente Software Ltd. 製)にて計算した5182合金の平衡状態図(各温度におけ る安定相の変化)を示す。JMatPro での平衡状態図計算 は、CALPHAD (calculation of phase diagram) 法によ

**Table 2**の分類を5182合金に適用した結果をFig. 8 に示す。5182合金では、535℃にて12.5%の伸びが得ら れるものの、545℃では6.50%まで低下する。そのため、 領域 I と領域 II の境界は535℃と545℃の間に存在する と考えられた。液相によるき裂の回復 (ヒーリング) が 600℃以上で確認されたため、領域 II と領域 II の境界は590℃と600℃の間に存在すると考えられた。また、<math>610℃では、試験片がスラリーの状態であったため、領域 II と領域 IV の境界は600℃と610℃の間に存在すると考えられた。

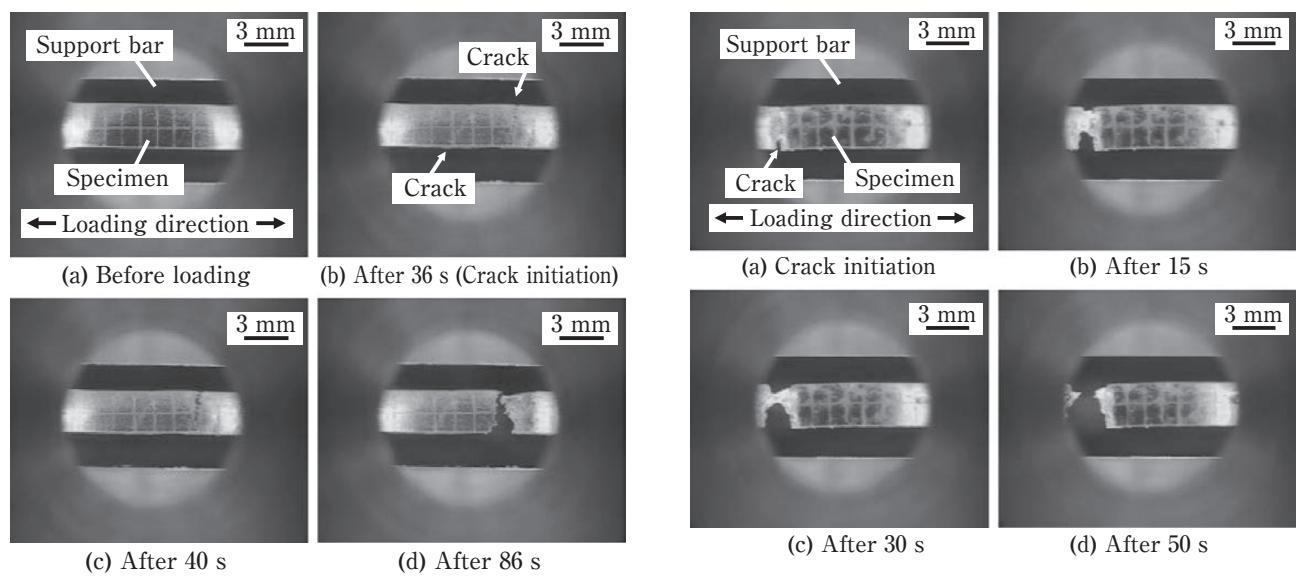
Fig. 9 Deformation behavior of 5182 alloy tested in 535°C (solid state).

Fig. 9に535℃(固相域)でのその場観察結果を示す。 試験開始から約30 s間は試験片が塑性変形する様子が 観察された。その後,36 s後に試験片表面にき裂が確 認され,それが進展し,破断に至る様子が観察された。 545℃および550℃でも同様の結果が得られた。

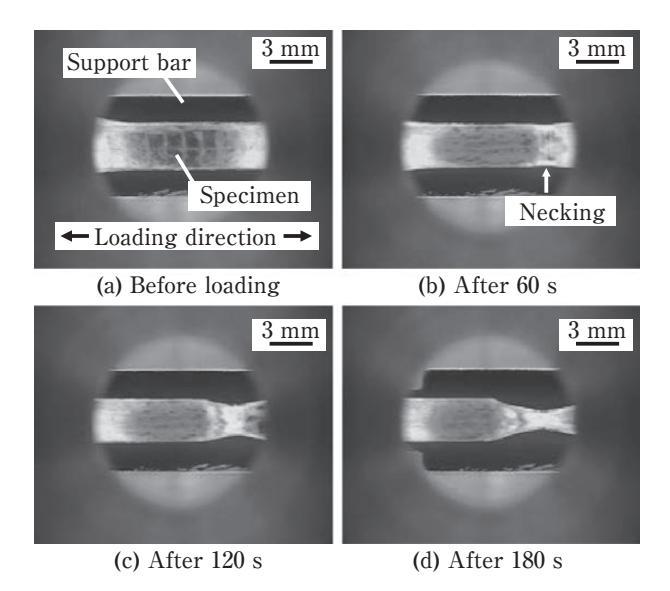
**Fig. 11** Deformation behavior of 5182 alloy tested in 610°C (semi solid state).

Fig. 11に610℃での引張試験その場観察結果を示 す。610℃では、試験開始から約20秒の間、試験片が 均一に変形する様子が確認された。しかし、535℃での 試験とは異なり、試験片表面のケガキ線が引張試験開 始直後に観察できなくなり、試験片が液相に覆われて いると考えられた。その後、局所変形(クビレ)の発生 およびクビレへのヒーリングが確認された後、クビレ 部にて破断した。610℃ではヒーリングで流れ込む液相

と残存する固相の境界が不明瞭であったことから,液 相中に固相が遊離しているスラリーの状態であると考

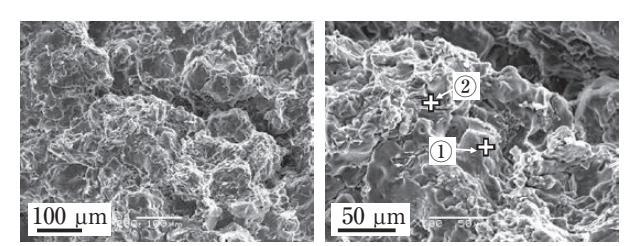
**Fig. 12** SEM micrographs of fracture surfaces in 545°C (solid state).

Fig. 12に545℃(固相域)の破面を示す。545℃の破面 は低倍像にて、凹凸の激しい形態を示した。この凹凸 は一辺約100 µmのブロックで構成されていた。Fig. 13 にこの試験片の破面近傍の外観写真を示す。試験片表 面に約100 µmの結晶粒単位で形成された凹凸が確認さ

れ、破面はその凹凸に沿って形成されていた。そのた め、低倍像で確認された凹凸は結晶粒単位の凹凸であ ると考えられた。また、高倍像(Fig. 12 (b))では、更 に微細な凹凸が破面のほぼ全域で確認された。SEM-EDXにて微細な凹凸を分析した結果、AlおよびMgの みが検出される母相(Fig. 12 (b) ①)に加え、Feおよび Mnが検出される部位(Fig. 12 (b) ②)が確認された。 そのため、この微細な凹凸は、変形した母相に加え、 変形によって分断された晶出物粒子から構成されてい ると推察された。しかし、両者を目視で区別すること は困難であった。さらに、破面上の母相および晶出物 が大きく変形していることから、545℃の破面が粒界延 性破壊で形成されたものであると考えられた。

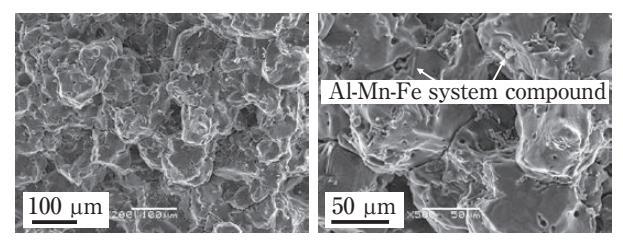
Fig. 14 SEM micrographs of fracture surfaces in 556°C (solidus).

**Fig.** 14に556℃(固相線)の破面を示す。低倍像では 545℃(固相域)の破面と同様に凹凸の激しい形態を示 した。しかし、556℃の破面では、針状(もしくは板状) のAl-Mn-Fe系晶出物の粒子の形状が明瞭であり、目視 で母相と容易に区別できるものも観察された。そのた め、556℃(固相線)では、545℃と比較して、破面上の 母相および晶出物の変形が小さいと考えられた。

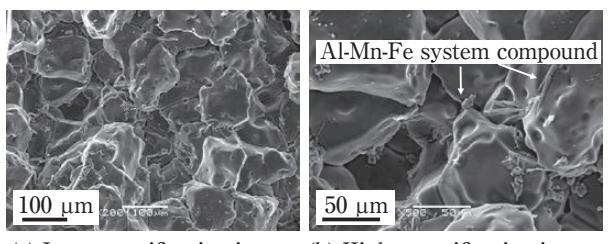
Fig. 15 SEM micrographs of fracture surfaces in 570°C (semi solid state).

Fig. 15に570℃(固液共存域)の破面を示す。570℃ の破面においても、545℃(固相域)および556℃(固相 線)の破面と同様に、低倍像では結晶粒単位の凹凸を示 した。しかし、これらの破面では、高倍像にて母相の 変形の痕跡がほとんど観察されなかった。また、晶出 物粒子が556℃(固相線)と比較してより明瞭に観察さ

5182合金では固相線 (556℃) 以上の固液共存域でも 600℃までは引張荷重が検出された。上述のように,固 液共存域の破面 (Fig. 15およびFig. 16)では,母相の変 形の痕跡はほとんど確認されず,晶出物の形状が明確 に観察された。そのため,固液共存域でも固相線に近 い比較的低温の温度域では,粒界の Al-Mn-Fe系晶出物 安定して存在すると考えられる。特に,580℃の破面 (Fig. 16)では晶出物が母相/母相間に架橋を形成する 様子が確認された。そのため,固液共存域でも固相線 に近い比較的低温の温度域では,粒界に生じた液相に より母相/母相間の連結(強度)は失われるものの,晶 出物を介した母相/晶出物/母相の連結によって僅かな 引張強さおよび伸びが得られたと考えられた。610℃で は,粒界の液相量が増加することに加え,Al-Mn-Fe系 晶出物が溶解し,母相/晶出物/母相の連結が失われる ため,試験時に引張荷重が検出されなくなったと考え られた。

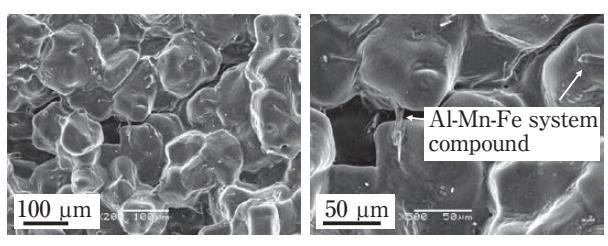
Fig. 16 SEM micrographs of fracture surfaces in 580°C (semi solid state).

Fig. 16に580℃(固液共存域)の破面を示す。580℃ の破面でも低倍像では結晶粒単位の凹凸が観察された ものの、570℃以下の破面と比較して、その形状は丸み を帯びていた。また、580℃の破面では、長辺の長さが 50 µm程度の非常に粗大な針状(もしくは板状)の晶出 物が観察された。580℃の破面では晶出物が母相と母相 間に架橋を形成する様子が確認された。

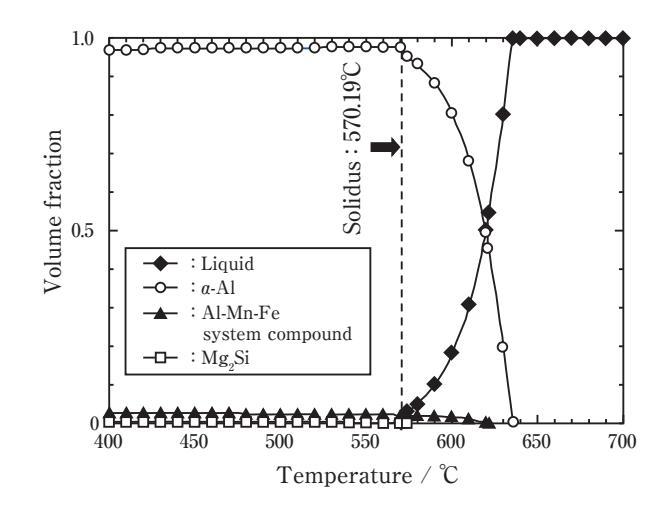
Fig. 17 Result of the phase diagram calculation by JMatPro.

りGibbsの自由エネルギーを用いて計算されている<sup>12)</sup>。 そのため、成分偏析を伴う凝固組織の再現には不向き であるが、各温度での安定相の推測が可能と考えられ た。JMatProにはScheil-Guliverモデルを用いた凝固計 算の機能もあるが、本研究では鋳造組織がある程度均 **質化されたサンプルでの考察を行うため、平衡状態図** 計算結果を用いた。Fig. 17では,加熱時に570℃にて 母相である a-Alと Mg<sub>2</sub>Siの共晶反応が生じる計算結果 が得られた。さらに、固液共存域では a -Alの溶解が進 み、590℃付近でAl-Mn-Fe系晶出物の溶解が始まる計 算結果が得られた。5182合金のミクロ組織(Fig. 2)で はMg<sub>2</sub>Siが確認されなかった。また、計算結果におい てもその体積率が非常に小さいため、α-AlとMg<sub>2</sub>Siの 共晶反応は5182合金の機械的性質を論じる上では無視 できると考えられた。そのため、加熱時には固相線に て α -Alと Mg<sub>2</sub>Siの共晶反応ではなく, Mg濃度の高い a-Alの粒界近傍の溶解が生じると考えられた。また、 a-Al粒界近傍は粒内と比べてMg濃度が高いため粒内 と比べて相対的に固相線が低くなり、固相線以下でも 強度の低下が粒内より前に(低温で)生じると考えられ た。そのため、固相線近傍の固相域では、引張負荷時 に強度の低い a -Al 粒界が優先的に変形し、粒界延性破 壊を示すと考えられた。この粒界での強度低下および 優先的な変形は高温ほど顕著になると考えられる。そ のため、5182合金では固相線にかけて試験温度の上昇 に伴い延性が低下したと考えられた。
