自動車ラジエータ用アルミニウム合金製クラッド材の 冷却水側の腐食挙動*

Cooling Waterside Corrosion Behavior of Aluminum Alloy Clad Sheets for Automotive Radiator*

UACJ Technical Reports, Vol.7 (1) (2020) 37

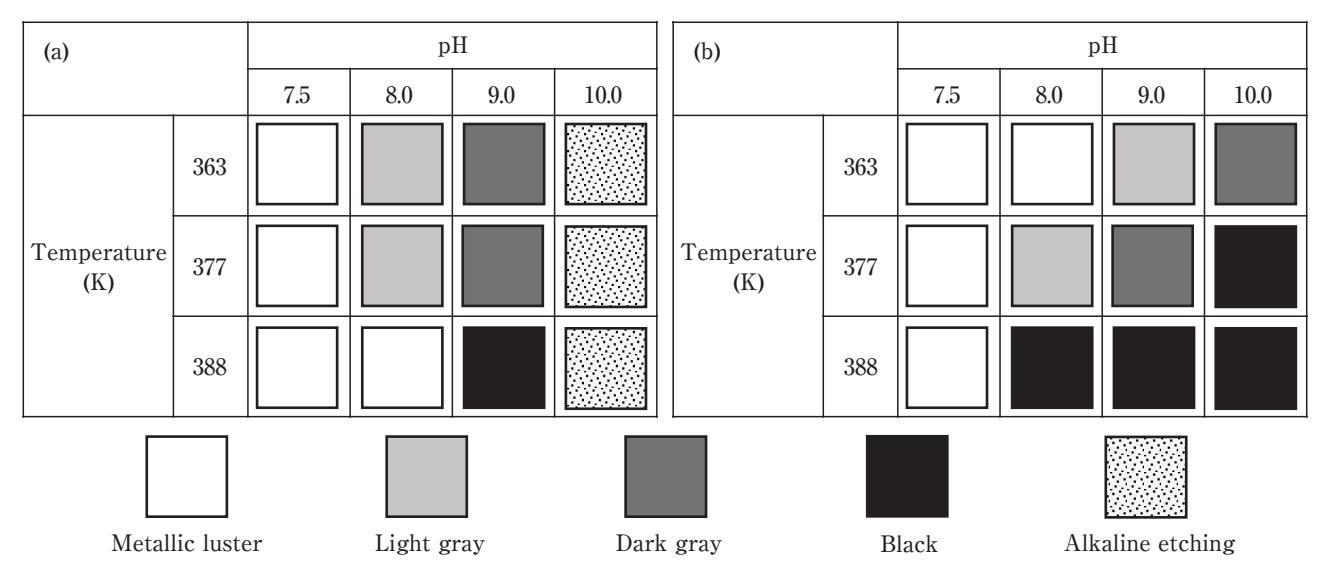
Fig. 1にAl-1.0%Zn/3003クラッド材と3003単層材 を, pHが7.5, 8.0, 9.0と10.0の各水溶液中で3600 s浸 せきした後の表面の変色状態を示す。Al-1.0%Zn/3003 クラッド材の場合, pH7.5では冷却水側層である Al-1.0Znの表面は温度によらず金属光沢を呈してい

た。また、pH8.0と9.0では、表面は灰色から黒色の変 色を生じており、特にpH9.0で388 Kでの黒変化が顕著 であった。pH10.0では、表面は温度によらずエッチング されて自変化していた。また、3003単層の場合、pH7.5 ではAl-1.0%Zn/3003と同様に、表面は温度によらず金 属光沢を呈していた。pH8.0~10.0では、表面は灰色 から黒色の変色を生じており、pHと温度の上昇に伴い 黒変化が顕著になる傾向にあった。

Fig. 1 Surface discoloration of the water side alloys of (a) Al-1.0%Zn/3003 and (b) 3003 sheets after the immersion tests in 30 vol% LLC solutions for 3600 s.

呈しており、腐食痕は観察されなかった。XRD分析に より、表面にはベーマイトが生成していることを確認 した。99.7%Al/3003クラッド材の場合, pH9.0では, 冷却水側層の99.7%Al表面は黒変化していた。また、 pH9.5と10.0では、表面はエッチングされてそれぞれ灰 色と白色に変色しており,腐食痕が多数観察された。 Al-1.0%Zn/3003クラッド材の場合, pHが9.0では, Fig.1 の浸せき試験結果に対し黒変化がより顕著になってい た。またpH10.0では、Fig. 1で浸せき試験後に軽微な エッチングを生じていたのに対し, Fig. 2では, 30 サ イクル後(浸せき時間として8640×10² sに相当)に黒 変化しており、pH9.0と10.0ともに、浸せき時間の増加 に伴う皮膜の成長が認められた。pH9.5での黒変化も pH9.0や10.0と同程度であり、腐食痕はpH9.5とpH10.0 で顕著であった。Al-2.0%Zn/3003クラッド材の場合, Al-1.0%Zn/3003クラッド材と同様に、pH9.0~10.0で 明瞭な黒変化が生じており、pH9.5と10.0で腐食痕が顕 著であった。

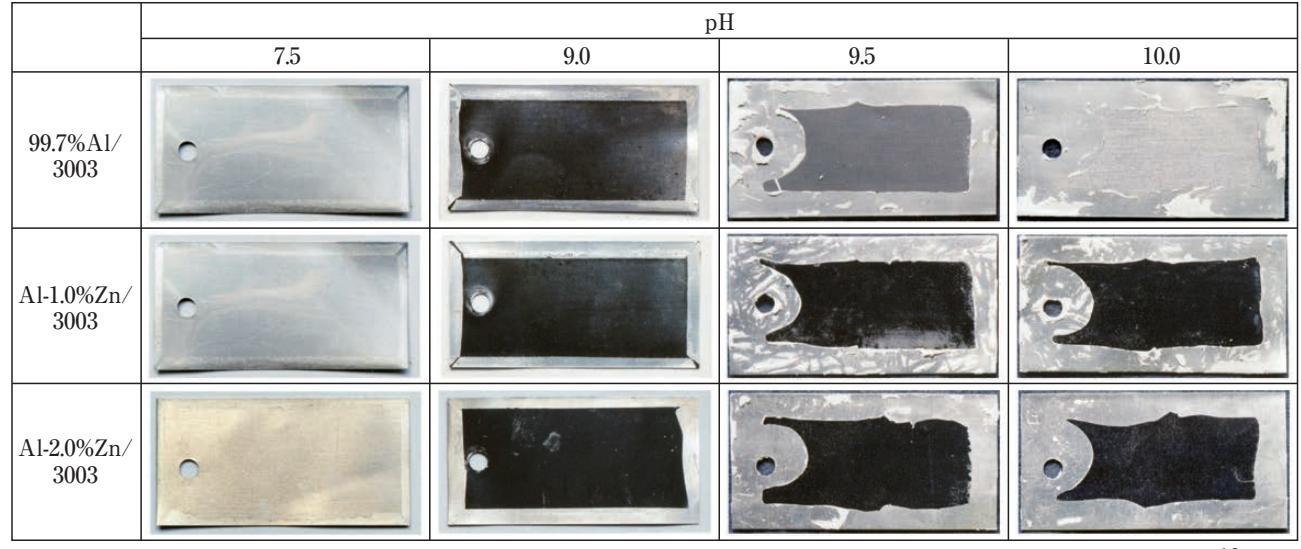
Fig. 2に, 99.7%A1/3003, A1-1.0%Zn/3003と A1-2.0%Zn/3003クラッド材を各水溶液中で温度サイク ル浸せき試験(30サイクル)した後の外観を示す。試験 片端部の非変色部はマスキングの痕跡であり, 非変色 部に付着している白色残差はシリコーン樹脂である。

Fig. 2 Appearance of the samples after the temperature cycling immersion tests in 30 vol% LLC solutions for 30 cycles.

一方,弱アルカリ環境のpH9.0以上,特にpH9.5以上 では、99.7%Al/3003、Al-1.0%Zn/3003とAl-2.0%Zn/3003 クラッド材の腐食深さは孔食状に著しく増大した。 pH10.0で361 Kの水溶液中は、Fig. 7(a)に示すとおり 分極挙動としては全面腐食を生じる環境であり、一方 で、Fig. 2に示すとおり擬似ベーマイトが生成する環境 でもある。すなわち、腐食初期には自然酸化皮膜が除 去され、表面が全面的に溶解しつつ、同時に擬似ベー マイト皮膜の成長が進行する。したがって腐食形態が 孔食状になったのは、擬似ベーマイト皮膜の成長とと もに全面腐食は抑制されるが¹³⁾、冷却水側層合金表面 に存在する金属間化合物上で擬似ベーマイト皮膜の成 長が阻害され、腐食が微小領域に局在化したためと考 えられる。

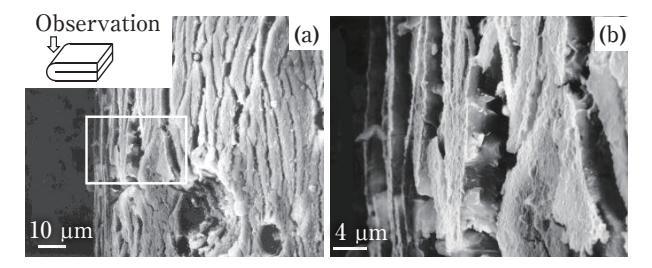
黒変化と腐食痕が顕著であった条件の一つとして, pH10.0の温度サイクル浸せき試験(30サイクル)後の Al-2.0%Zn/3003クラッド材を用い,180度密着曲げし た後の表面をSEM観察した。Fig.3のSEM像におい て,冷却水側表面の皮膜厚さは5 µm以上に達しており, 一般的な水和酸化皮膜厚さの1 µm程度を大きく超えて いた。この皮膜をXRD分析したが,皮膜は非晶質であ った。高温水中で生じる非晶質の皮膜は擬似ベーマイ トとされており¹⁰⁾,また,皮膜の黒変化については, 皮膜成長過程でAl合金中のFeやSiなどの不純物元素

Fig. 3 SEM images of the surface of a bent Al-2.0%Zn/3003 sheet after the immersion test in 30 vol% LLC solution at pH10.0 for 30 cycles.(a) At low magnification and (b) at high magnification.

が皮膜中に取り込まれて生じるとの報告がある¹¹⁾。今回の浸せき試験で生じた黒変化も、同様の現象と考えられる。

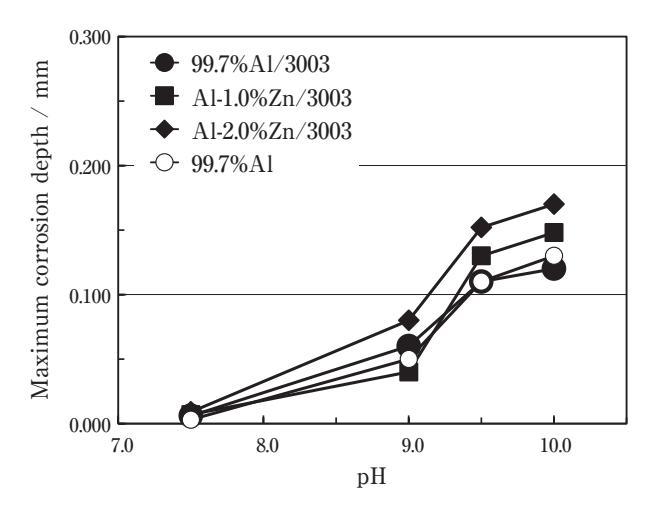
Fig. 4に各水溶液中での温度サイクル浸せき試験60 サイクル後の最大腐食深さを,Fig. 5に最大腐食部の 断面ミクロ組織を示す。いずれの材料も,pH7.5での腐 食は軽微であった。99.7%Al/3003,Al-1.0%Zn/3003 と Al-2.0%Zn/3003クラッド材の場合,それぞれの最大腐 食深さはpHの上昇に伴い増大しており,特にpH9.5以 上でその傾向が顕著であった。pH9.5以上では,腐食は 孔食状に進展しており,腐食深さは犠牲陽極としての 冷却水側層合金厚さを超え,心材厚さの1/2程度に達 していた。一方,99.7%Al単層材の場合クラッド材と 同様に,腐食形態は孔食であり,腐食深さはpHの上昇 に伴い増大していた。クラッド材と99.7%Al単層材の 比較において,クラッド材の腐食径は単層材と同等か 小さくなっていた。さらに,クラッド材の腐食深さは 単層材の腐食深に対して同等か大きくなっていた。

Fig. 4 Maximum corrosion depth of the samples after the temperature cycling immersion tests in 30 vol% LLC solutions for 60 cycles.

Fig. 4においてpH7.5では、冷却水側層合金の種類に よらず腐食はほとんど生じていなかった。これは、試 験中に生成したバリア性の高いベーマイト皮膜により 防食されたためである。LLCの防錆剤の主成分である リン酸塩が、ベーマイト皮膜の生成を促進したことも 影響していると考えられる。また、Fig. 7 (a)の Al-1.0%Zn/3003クラッド材の分極曲線において、pH7.5 の水溶液中の場合、室温での定常電流密度が数μA・cm⁻² と小さかったことからも、腐食速度が小さい環境であ ったと言える。361 Kでの定常電流密度は数十μA・cm⁻² と小さくはないが、ベーマイト皮膜が成長する途中段 階の値であり、ベーマイト皮膜が十分成長した後は、 腐食速度は低下すると考えられる。

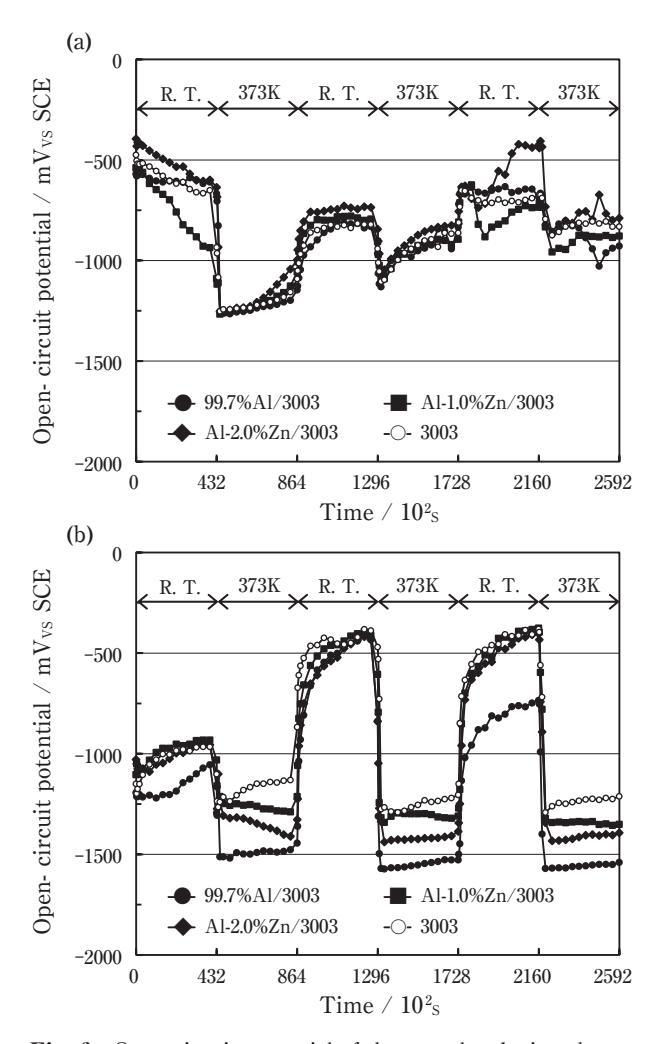
の沸点直下の373 Kにしたものである。Fig. 6に, 99.7%Al/3003, Al-1.0%Zn/3003とAl-2.0%Zn/3003クラ ッド材,並びに3003単層材をpH7.5とpH10.0水溶液中 で測定した自然電極電位を示す。クラッド材について は、いずれも冷却水側合金面で測定した結果である。 pH7.5の水溶液中の場合,室温での自然電極電位は1サ イクル目が-400から-1000 mVまでの範囲で単調に減 少,2サイクル目が-800 mV前後で安定,3サイクル目 が-400~-900 mVの間で大きく変動した。373 Kでの 自然電極電位は、1サイクル目が-1200 mV前後,2サ イクル目が-900 mV、3サイクル目が-800 mV前後で, サイクルが増えるに伴い貴化した。3サイクル目は -700~-1000 mVの間で大きく変動した。合金間で比 較した場合,Al-2.0%Znが最も貴で,Al-1.0%Znと3003 が卑な傾向にあった。

pH10.0の水溶液中の場合,室温での自然電極電位は, 1サイクル目が-1000 ~-1200 mVで推移したが,2サ イクル目以降は-500 mVと貴に変化した。373 Kでの

Fig. 6 Open-circuit potential of the samples during the temperature cycling immersion tests in 30 vol% LLC solutions at pH (a) 7.5 and (b) 10.0 for three cycles.

自然電極電位は,いずれのサイクルにおいても-1200 ~-1600 mVの間で推移した。合金間で比較した場合, 3003が最も貴で,99.7%Alが最も卑な傾向にあった。

高温の高pH水溶液中では,Fig.6に示した自然電極 電位がFig.7に示した孔食電位よりも1000 mV以上低 いことから,本来孔食が生じることはなく,全面腐食 が生じるはずである。しかし温度サイクル浸せき試験 において,Fig.5に示すとおり腐食は孔食状に進行して おり,電気化学的測定結果と一致しなかった。

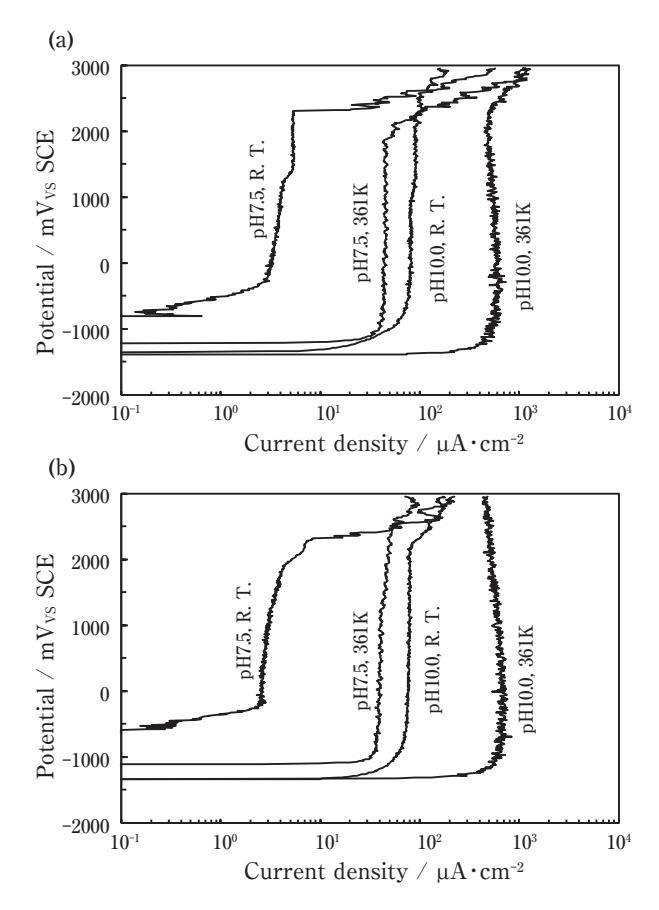
Fig. 7に、Al-1.0%Zn/3003クラッド材と3003 単層材 を用いて、pH7.5とpH10.0それぞれの水溶液中で、室 温と361Kそれぞれに保持した条件で測定した分極曲線 を示す。クラッド材については、冷却水側合金面で測 定した結果である。Al-1.0%Zn/3003クラッド材と3003 単層材ともに,いずれの水溶液中においても孔食電位 は2000 mV以上と極めて貴であった。自然電位から電 位の変化に伴って電流密度が増加した後、電位の変化 に対し電流密度が概ね一定となる定常電流密度は, Al-1.0%Zn/3003クラッド材と3003単層材ともに、pH7.5 の室温と361 Kがそれぞれ数uA·cm⁻²と数十uA·cm⁻². pH10.0の室温と361 Kがそれぞれ数十µA·cm⁻²と数百 µA·cm⁻²であり、温度とpHの上昇に伴い増大してい た。361 KでpH10.0の水溶液中で測定された数百 µA·cm⁻²の定常電流密度は、中性の塩化物イオン水溶液 環境で測定される腐食電流密度の数µA·cm⁻²に対し¹²⁾,

Fig. 7 Polarization curves of (a) Al-1.0Zn/3003 and (b) 3003 sheets in 30 vol% LLC solutions at various pH values and temperatures.

一方、pH10.0の弱アルカリ環境の分極挙動は、Fig. 7 (a) に示したとおり、塩化物イオンを含む弱酸性水溶液 中の分極挙動と大きく異なる。Fig. 8にFig. 7 (a) をも とにした分極曲線の模式図をあわせて示す。3003のア ノード分極曲線と自然電極電位 $E_{alkaline,1}$ の交点の腐食電 流密度 $i_{alkaline,1}$ と、Al-1.0%Znをクラッドした場合の混 成電位 $E_{alkaline,2}$ における3003の腐食電流密度 $i_{alkaline,2}$ の 差は小さい。したがって、心材合金の3003に99.7%Al, Al-1.0%Zn、Al-2.0%Znなどの合金を冷却水側層にクラ ッドしたとしても、3003の腐食速度が低減することは なく、腐食は冷却水側層、心材層に関係なく進行する と考えられる。

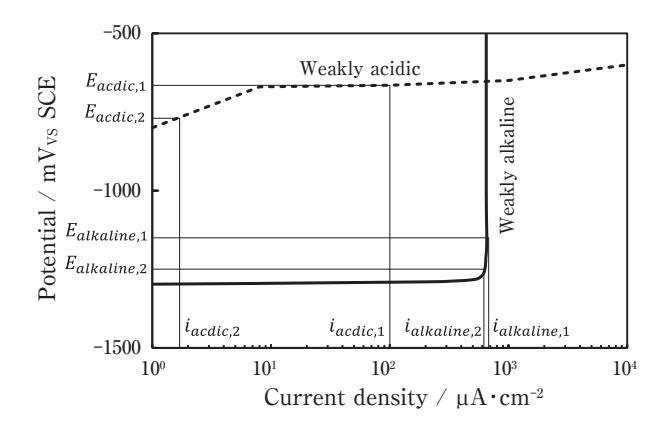
冷却水側の99.7%AlやAl-Zn系合金の犠牲陽極効果が 作用しなかったことに関し,犠牲陽極効果を期待でき る塩化物イオンを含む弱酸性水溶液中と比較して考察 する。Fig. 8に塩化物イオンを含む弱酸性水溶液中の 分極挙動¹²⁾をもとにした分極曲線の模式図を示す。 3003のアノード分極曲線と自然電極電位*Eacidic.*1の交点 の腐食電流密度*iacidic.*1に対し,Al-1.0%Znをクラッドし た場合の混成電位*Eacidic.*2における3003の腐食電流密度 *iacidic.*2は大幅に低減される。このように,心材合金の 3003に対し自然電極電位が卑な99.7%Al,Al-1.0%Zn, Al-2.0%Znなどの合金を冷却水側層にクラッドするこ とにより,混成電位が3003の自然電極電位より卑にな り,3003の腐食速度が大幅に低減される。同時に,冷 却水側層合金が優先的に腐食するため,腐食形態は孔 食にならず,全面腐食となる¹⁴⁾。

Fig. 8 Schematic diagram of the polarization curves in a weakly acidic solution containing chloride ions at 298 K and in a weakly alkaline LLC solution at 361 K.

貴な方から,3003,Al-1.0%Zn,Al-2.0%Zn,99.7%Al の順であり,3003は冷却水側合金により防食される自 然電極電位列になっている。しかし上述のとおり,弱 アルカリ水溶液中においては自然電極電位列をもとに した犠牲陽極効果の作用を期待できない。すなわち, 弱アルカリ水溶液中の腐食挙動に関して,冷却水側の 犠牲陽極合金の化学成分の影響は小さいと考えられる。

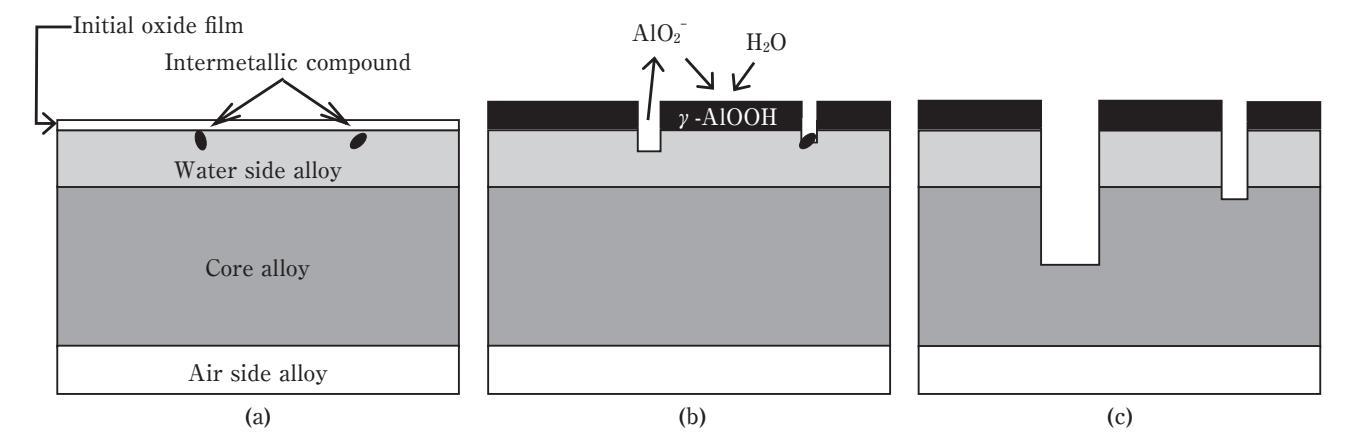
以上の結果から,弱アルカリ水溶液中におけるクラ ッド材の腐食進行過程は**Fig.9**に示すとおりと考えら れる。腐食は一旦全面腐食状に進行し,溶出したアル ミン酸イオンAIO₂が(1)式のとおり水和することによ り擬似ベーマイトy-AIOOHが生成され,表面に沈着す ることで皮膜が形成される。

擬似ベーマイトが沈着する過程で,FeやSiなどの不純 物元素を取り込むため皮膜は黒変化する。擬似ベーマ イト皮膜の成長とともに全面腐食は抑制されるが,擬 似ベーマイト皮膜の成長は冷却水側層合金表面に存在 する金属間化合物上などで阻害され,皮膜欠陥が生じ る。腐食が皮膜欠陥の微小領域に局在化するため,腐 食形態は孔食状になる。孔食は,腐食速度が高い高温 環境下において厚さ方向に早期に進行する。孔食が心 材合金に達した後,冷却水側合金により混成電位が卑 になったとしても、3003の腐食電流密度は低減しない ため,すなわち,冷却水側合金の犠牲陽極効果が作用 しないため,孔食は引き続き深さ方向に進行する。な お,孔食の進行に及ぼす金属間化合物の分散状態の影 響については未解明な点もあり,今後,詳細を検討す る予定である。

Fig. 9 Schematic illustrations of the corrosion processes of the clad sheet in a weakly alkaline solution. (a) Initial state prior to the corrosion, (b) initiation of the localized corrosion and (c) growth of the localized corrosion.
